**ОЦЕНКА ПОВРЕЖДЕНИЙ
ВНУТРЕННИХ САНИТАРНО-ТЕХНИЧЕСКИХ ТРУБОПРОВОДОВ
(47 СЛУЧАЕВ ИЗ ПРАКТИКИ)**

Справочное пособие
(сбор отдельных статей за 1998-2001 гг. из германского журнала
«Сантехническое и отопительное оборудование»)

«Инициатива Купфер», Германия
при содействии Издательства «Краммер» в Дюссельдорфе

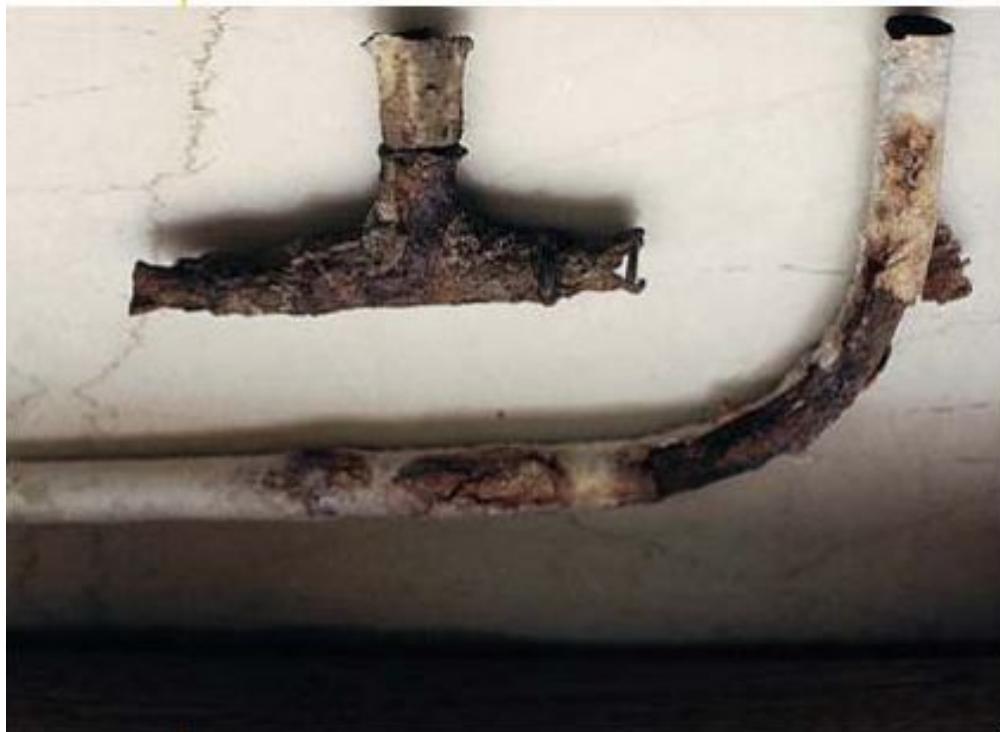
1.Стальная труба прецизионных размеров и тройник из нелегированной стали

Наблюдается наружная поверхностная коррозия трубопровода отопления, имеющая большое распространение по длине трубы с проржавлением насквозь ее стенки. Трубопровод проложен на мокром бетонном полу. Фитинг и труба не были защищены от попадания на них влаги. Труба в месте ее изгиба также полностью проржавела, стала хрупкой. На трубе видны коррозионные наросты.

Исследование пространства, окружающего место возникновения коррозии, показало, что причиной постоянной сырости в зоне поврежденного трубопровода являлось не якобы протекающее прессовое обжатие трубы, подведенной к тройнику, а вода, попавшая из соседнего помещения мясоперерабатывающего цеха, от дезинфекционной мойки и полива облицованных плиткой стен цеха.

Примечание. Влажность воздушной среды в местах прокладки трубопровода приводит к воздействию на наружную поверхность трубопровода и необходимы меры по защите трубы от коррозии.

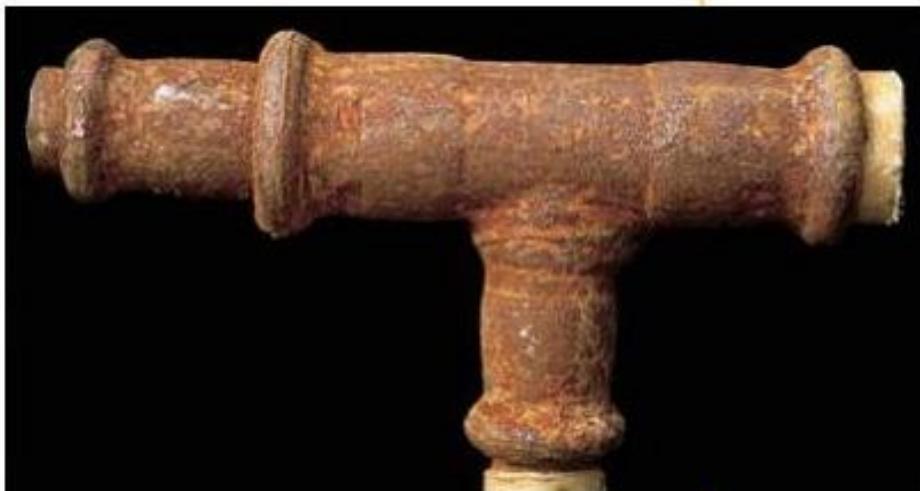
2. Пресс-фитинг (тройник) из нелегированной стали

Наблюдается наружная поверхностная коррозия тройника из стали, установленного в системе отопления из стальных труб прецизионных размеров. Труба, на которой смонтирован тройник, гидроизолирована пенопластовой оболочкой и уложена на мокром бетонном основании. При длительном воздействии влаги могла произойти коррозия незащищенного тройника.

Обычной влажности в помещении от испарения воды при высыхании бетонного раствора до окончательного затвердевания бетонного, в том числе наливного, пола недостаточно для коррозии стальных труб.

Особенно подвержены коррозии фитинги стальных трубопроводов, изолированные пластмассовыми оболочками. Причиной являются не блуждающие токи, а постоянный ток, наводящийся между фитингом, как анодом, и стальной арматурной сеткой, замоноличенной в бетонное основание, начинающей выполнять роль катода; влажная среда служит электролитом.

(У воды, находящейся в порах бетонного раствора, водородный показатель равен примерно $\text{pH}=13$). Трубы или фитинг находятся в электродном потенциале примерно на 0,5 В ниже относительно арматурной сетки. Трубы, которые расположены под известковым раствором или цементом, могут получить коррозионные повреждения.

Если имеются вещества, разрушающие пассивность стали, например, ионы хлористых соединений (хлориды кальция, магния в средствах для схватывания и ускорения твердения бетона), а также сульфаты, например, в строительном гипсе (алебастре), то они также при сочетании с влагой могут привести к коррозии стальных труб.

Коррозию вышеописанного типа можно избежать только путем применения пластмассовой (полиэтиленовой) пленки, с укладкой ее на бетонное основание, благодаря чему прекращается электролитный контакт между трубой и стальной арматурой.

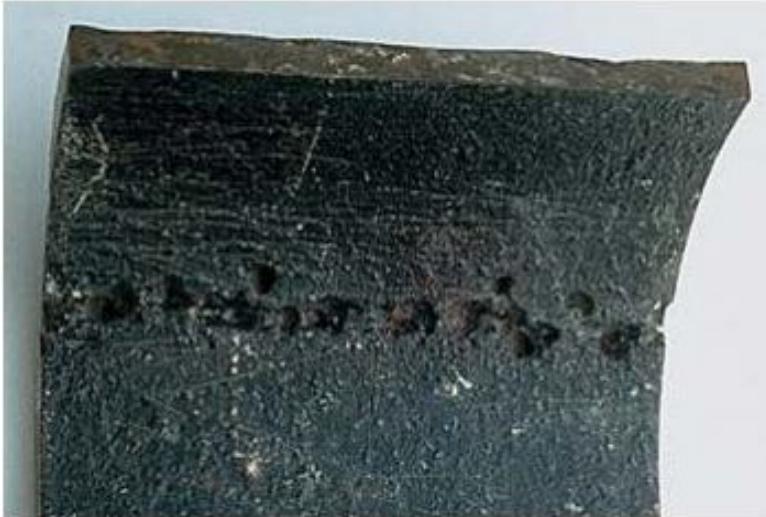
3. Стальные трубы по DIN 2440 диаметром условного прохода Dy 80 и Dy 25 мм.

После удаления продуктов коррозии с переливного трубопровода расширительного бака отопительной системы открытого типа наблюдается сквозная коррозия возле сварного шва. Из-за постоянного притока кислорода воздуха через неправильно установленный открытый расширительный бак через пять лет эксплуатации в области сварного шва появились свищи.

У нормально работающих отопительных систем содержание кислорода в воде, находящейся внутри системы, не является причиной коррозионных повреждений. Один кубический метр насыщенной кислородом воды при атмосферном давлении может вступить в реакцию с примерно 35 г железа. При большой площади железосодержащих элементов отопительных систем труба диаметром условного прохода 25 мм длиной 1 м имеет внутреннюю поверхность около 800 см² и объем, заключенной в нем воды, около 0,5 л; таким образом, при равномерной коррозии наблюдается уменьшение толщины стенки трубы всего на 0,00002 мм в сутки. – То есть, опасности скорой сквозной коррозии нет.

Только при постоянном притоке кислорода в теплофикационную воду через открытые расширительные баки, либо через неисправные напорные мембранные расширительные баки, либо при диффузии кислорода через стенки пластмассовых труб, не имеющих антидиффузионного барьера, в системах отопления может возникнуть коррозия. В этих случаях коррозии особенно подвержены те участки, которые находятся под отложениями и в зоне сварных швов.

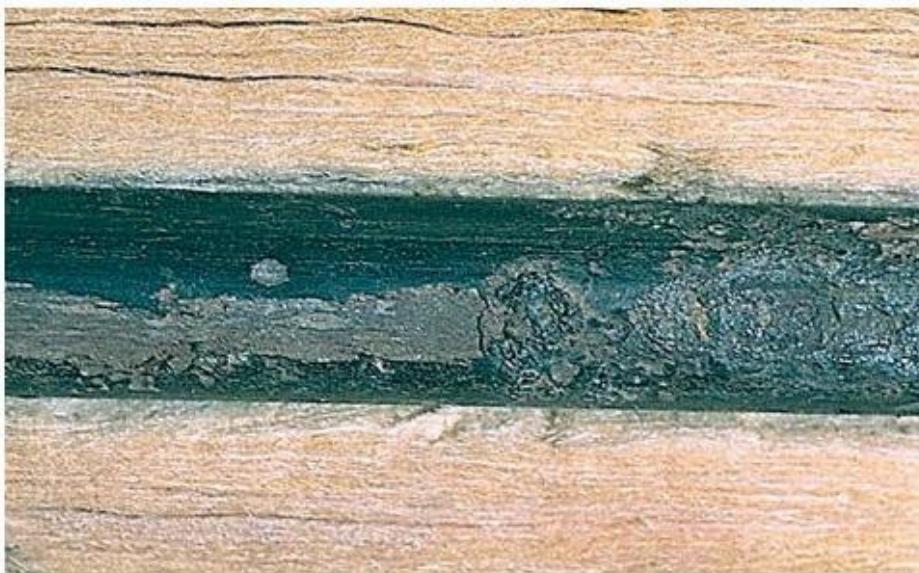
4. Стальная труба по DIN 2440 Dy 15 мм.

Стальная труба системы отопления была проложена внутри порообразной теплоизоляции пола. Повреждение наблюдается в виде местной наружной коррозии за счет возникновения электролитического тока, возникающего из-за влажности бетонного пола, между трубой отопления – анодом и стальной арматурой, вмонтированной в бетон, – катодом.

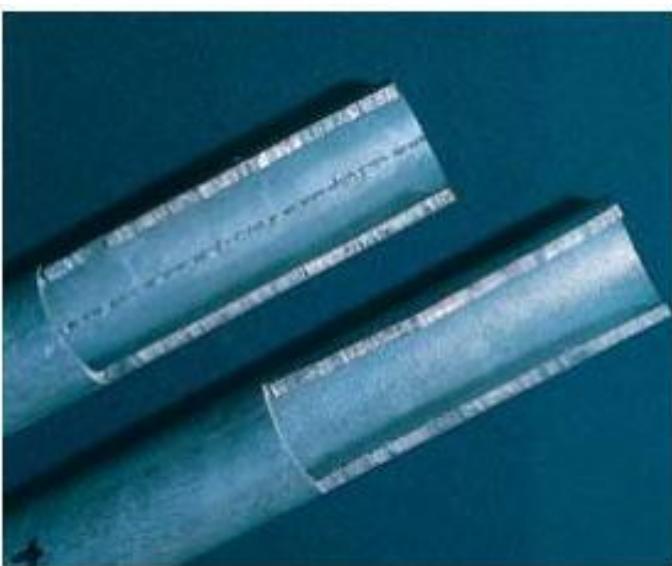
5. Стальные оцинкованные трубы

На отрезке стальной оцинкованной трубы виден не удаленный сварочный грат. Участки с не удаленным сварочным гратом, как правило, подвержены коррозии при контакте с водой. Затруднено образование защитных пленок. Существует повышенная опасность сквозной коррозии.

Недавно стало известно о возможности образования коррозии в области сварного шва стальных оцинкованных электросварных труб. Дефекты выражаются в виде продольных по оси дыр, расположенных вдоль электросварного шва. Наиболее подвержены коррозии трубы горячего водопровода, в особенности, циркуляционные трубопроводы. Коррозия начинает проявляться через 1-2 года эксплуатации.

Далее было установлено, что на коррозию такого типа влияет содержание серы в стали: чем оно ниже, тем меньше вероятность коррозии. Из опыта известно, что стойкостью по отношению к такой селективной коррозии обладают трубы Фрец-Муна, заваренные кузнечно-прессовым способом и трубы, заваренные с помощьюстыковой сварки, которые после сварки прокатываются на редукционно-растяжном прокатном стане и отжигаются; содержание серы в таких трубах не превышает 0,008%.

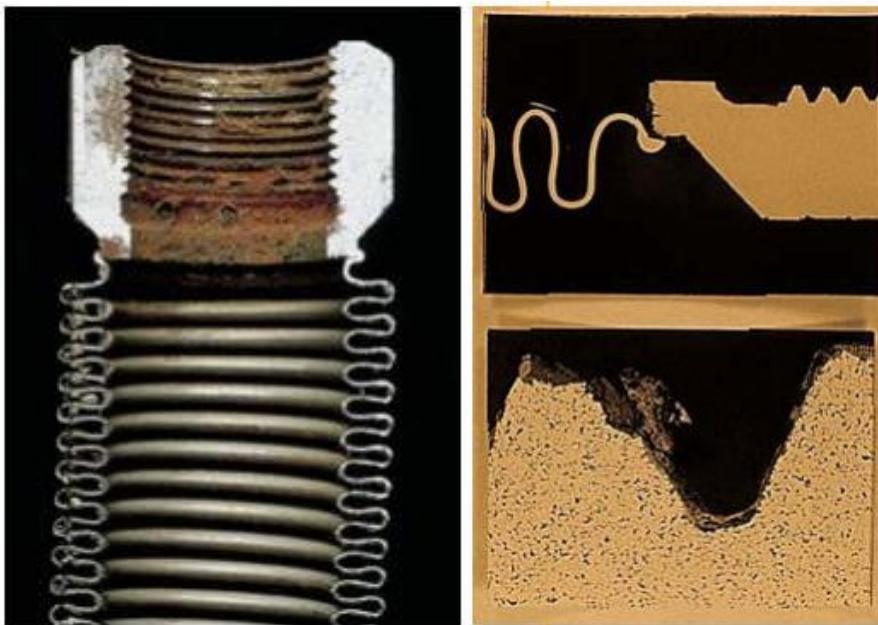
6. Компенсатор из нержавеющей стали Du 25 мм

Наблюдается коррозия места спайки температурного компенсатора – сильфона из нержавеющей стали и резьбового соединителя из простой стали, видна селективная коррозия припоя на фазной границе между нержавеющей сталью и припоеем. Коррозия произошла после многолетней эксплуатации компенсатора, установленного на питьевом трубопроводе.

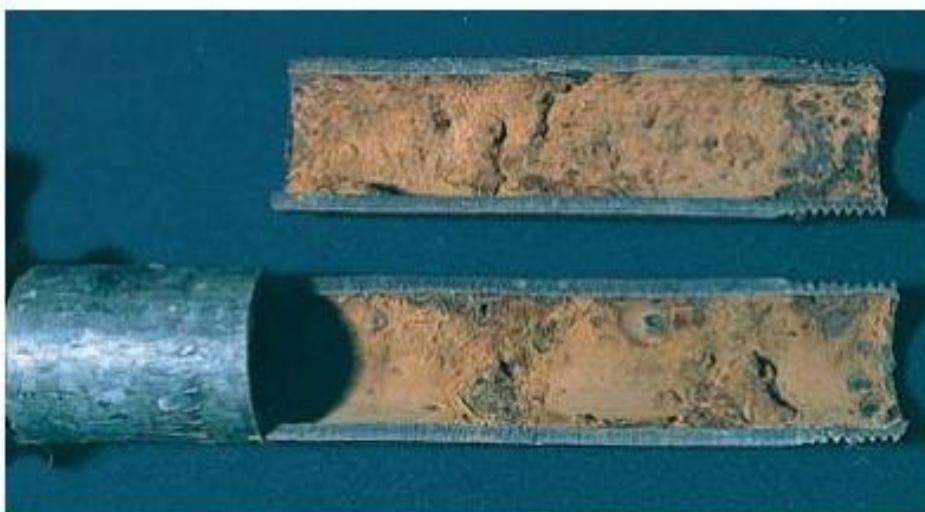
7. Стальная оцинкованная труба по DIN 2444 Dy 25 мм

На оцинкованной поверхности труб наблюдаются пузырьки, разрушившие защитное цинковое покрытие. Такая коррозия возникает, как правило, в трубопроводах горячей воды и ее происхождение относят к воздействию водорода воды при повышенных температурах.

Не лопнувшие, а только надтреснутые пузырьки, образуют концентраторы напряжений, которые могут привести к сквозной коррозии.

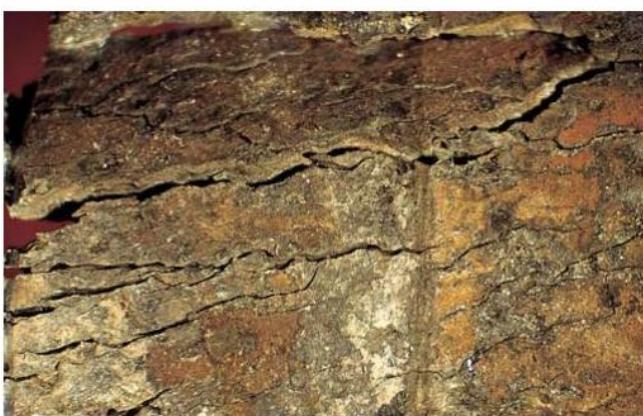
8. Труба из нержавеющей хромоникелевой стали Dy 50 мм

Наблюдается коррозионное растрескивание конденсатопровода на большом мясокомбинате. Трубопровод уложен на бетонном полу, в зоне повреждения видно намокание пола, которое произошло от попадания сточных вод канализационного трубопровода через не герметичную прокладку соединения.

Ввиду испарения сточной жидкости с поверхности конденсатопровода произошла концентрация сточного осадка и повышение содержания ионов хлористых соединений. Последствием этого вкупе с напряжением при растяжении трубы явилось коррозионное растрескивание трубопровода.

В питьевом водопроводе из нержавеющей хромоникелевой стали возможно образование сквозных щелей, вызванных межкристаллитной коррозией. Такое коррозионное растрескивание также относится к молибденсодержащим аустенитным сталим, предназначенным для пресс-фитингов.

Массовая доля ионов хлористых соединений в изоляционно-уплотнительных материалах (прокладки, ленты и т.д.), применяемых для этих сталей, может максимально содержать 0,05%. Так как контрольный знак DVGW для уплотнительных материалов не обеспечивает такого показателя, необходимо заказывать прокладки без содержания хлоридов. В помещениях с хлорсодержащими парами или газами трубопроводы необходимо защитить от коррозии.

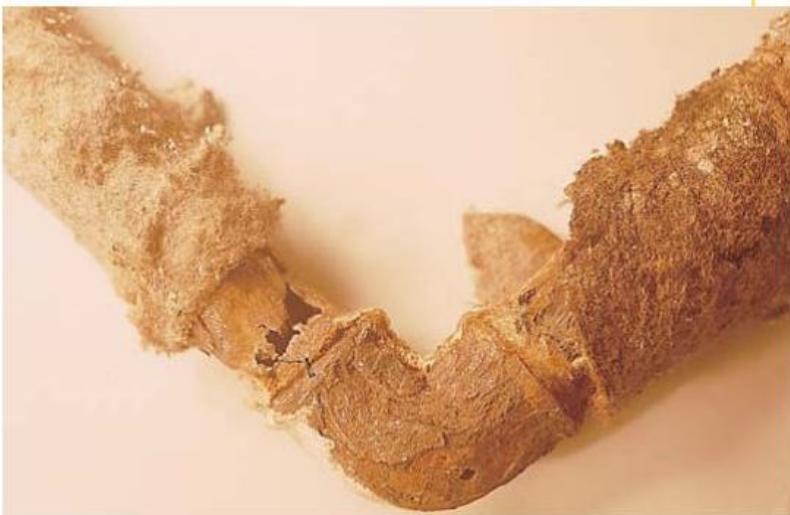
9. Стальная оцинкованная труба по DIN 2444 Dy 20 мм

Наблюдается наружная поверхностная сквозная коррозия трубопровода с войлочной обмоткой, проложенного под душевым поддоном. Его расшивка швов облицовки имела дефекты. Постоянный приток помывочной воды, а также гигроскопичная войлочная обмотка с открытыми порами привели к быстрому ржавлению трубы насквозь.

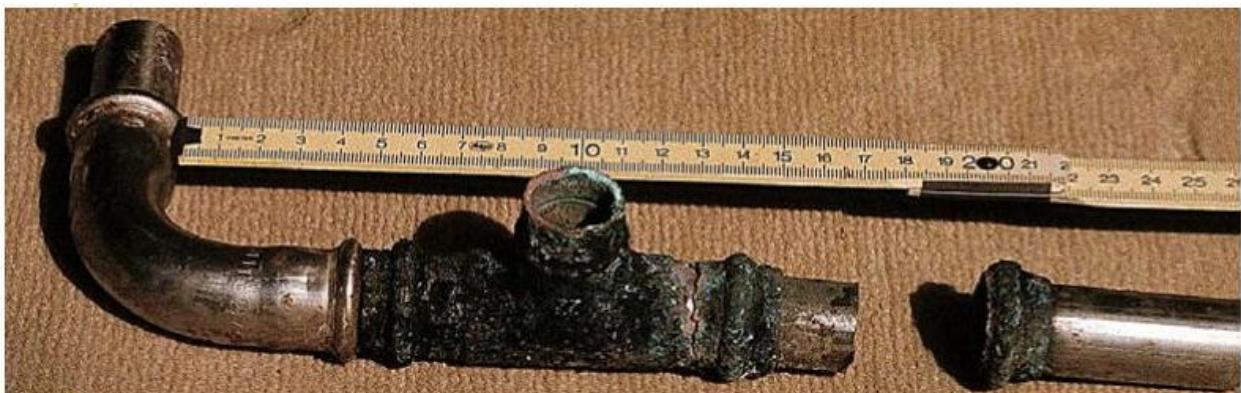
10. Тройник из красной бронзы Du 22 под прессовое обжатие

Трубопровод холодной воды из нержавеющей стали проложен под потолком животноводческого помещения для откорма свиней. Монтаж труб проведен с применением соединительных деталей под прессовое обжатие, изготовленных из литейной бронзы Rg 2 (G-CuSn2ZnPb).

При осмотре трубопровода, который пребывал в эксплуатации около одного года, наблюдалась наружная коррозия тройника и самого трубопровода вследствие агрессивной коррозионной атмосферы в хлеву: было установлено присутствие соединений аммиака, сульфидов и хлоридов. На труbe, находившейся под биологическими отложениями, также наметились признаки сквозной коррозии.

Повышенная влажность воздуха в сочетании с конденсатом на трубопроводе холодной воды и аммиачной атмосферой послужили причиной коррозии. Судя по симптомам имела место наружная селективная коррозия. Данное явление ранее не наблюдалось у красной бронзы в массовом порядке, чаще коррозия проявлялась у латуни.

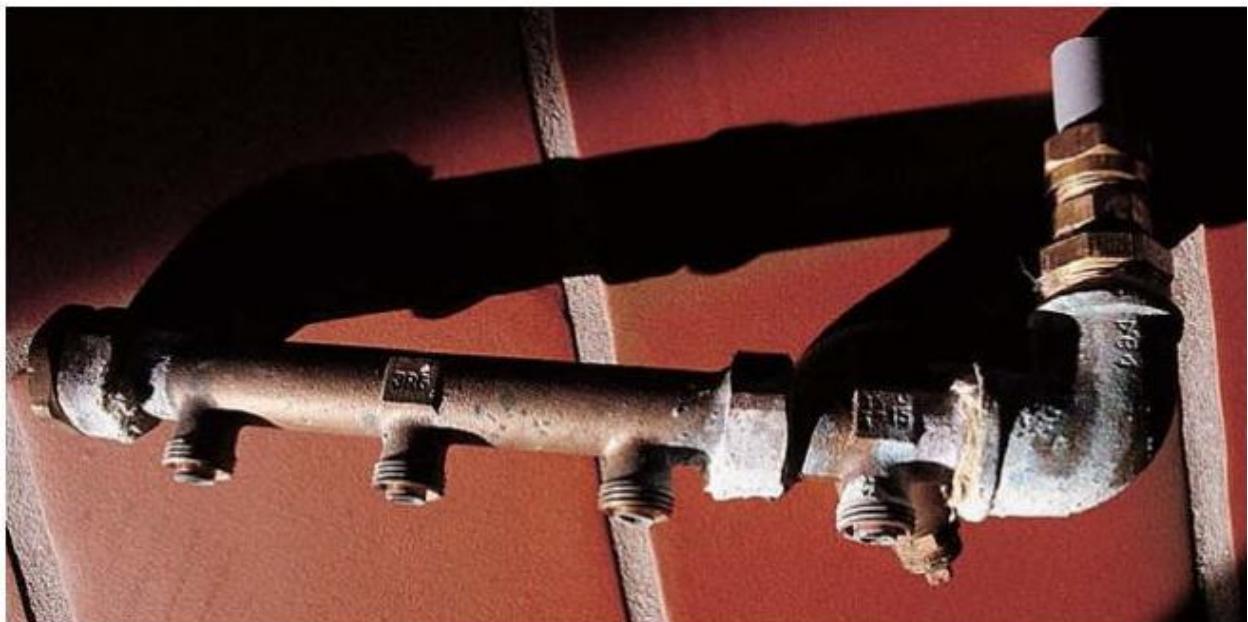
11. Соединительные детали и коллектор из литейной красной бронзы для полиэтиленовых труб Dnarp 16 и 20 мм

Рассматривается питьевой трубопровод из полиэтиленовых труб, собранный с применением бронзовых соединительных деталей, герметичность соединения между которыми произведена наворачиванием надетых на трубы муфт по резьбе детали и механическим обжатием полиэтиленовой трубы на наконечнике соединительной детали. Материал соединительных деталей и коллектора соответствует красной бронзе Rg 5, содержание цинка несколько выше.

При осмотре наблюдается полная разгерметизация соединений, произошедшая из-за коррозии наконечников деталей, на которые были надвинуты полиэтиленовые трубы; наружная и торцевая коррозия поверхностей наконечников произошла через 11 лет. Вода имела повышенное содержание солей (хлориды, сульфаты, нитраты).

Ссылка на нормативный документ: DIN 50930, ч.5 (2.93)пп. 3.4, 4.6, 5.3.

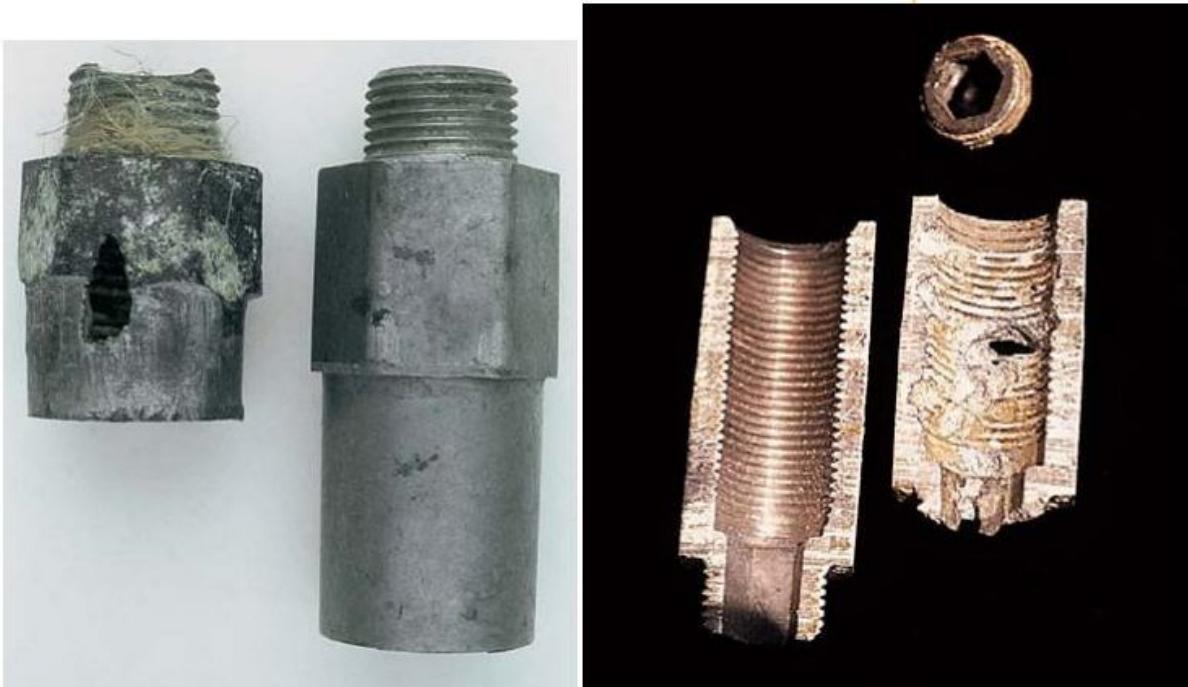
12. Переходники Dy 15 мм из алюминия

Наблюдается сквозная эрозионная коррозия переходников, отлитых под давлением из марганцево-кремниевого алюминия. Такие переходники, предложенные в качестве элементов системы питьевого водоснабжения плохо зарекомендовали себя, так как всего через несколько месяцев они были подвержены коррозии.

Алюминий не подходит для систем питьевого водоснабжения, так как содержащихся в питьевой воде кислорода и хлоридов достаточно для того, чтобы в кратчайший срок возникла интенсивная коррозия.

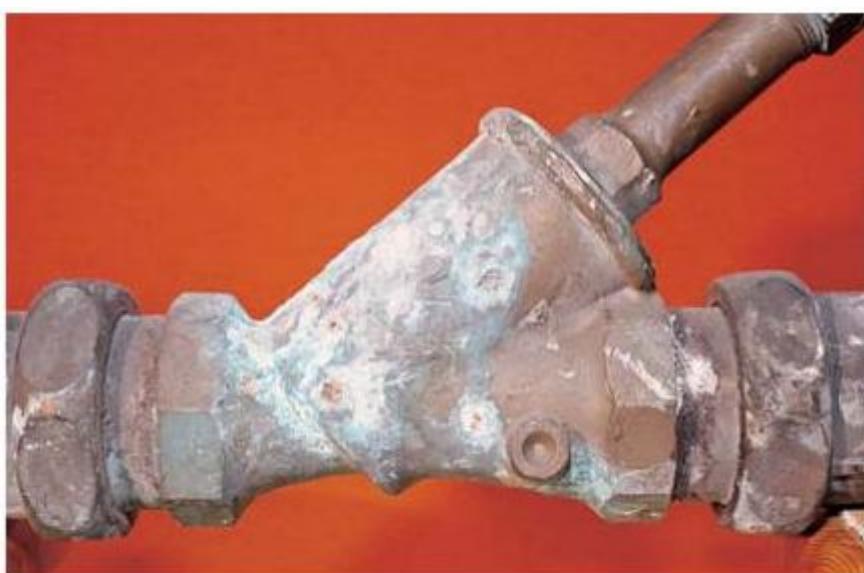
13. Латунный вентиль с наклонным шпинделем

Наблюдается обесцинкование материала вентиля, установленного в системе питьевого водоснабжения. Бело-голубоватые солеотложения на поверхности корпуса вентиля говорят о наличии негерметичных мест в стенках корпуса в результате селективной коррозии при обесцинковании.

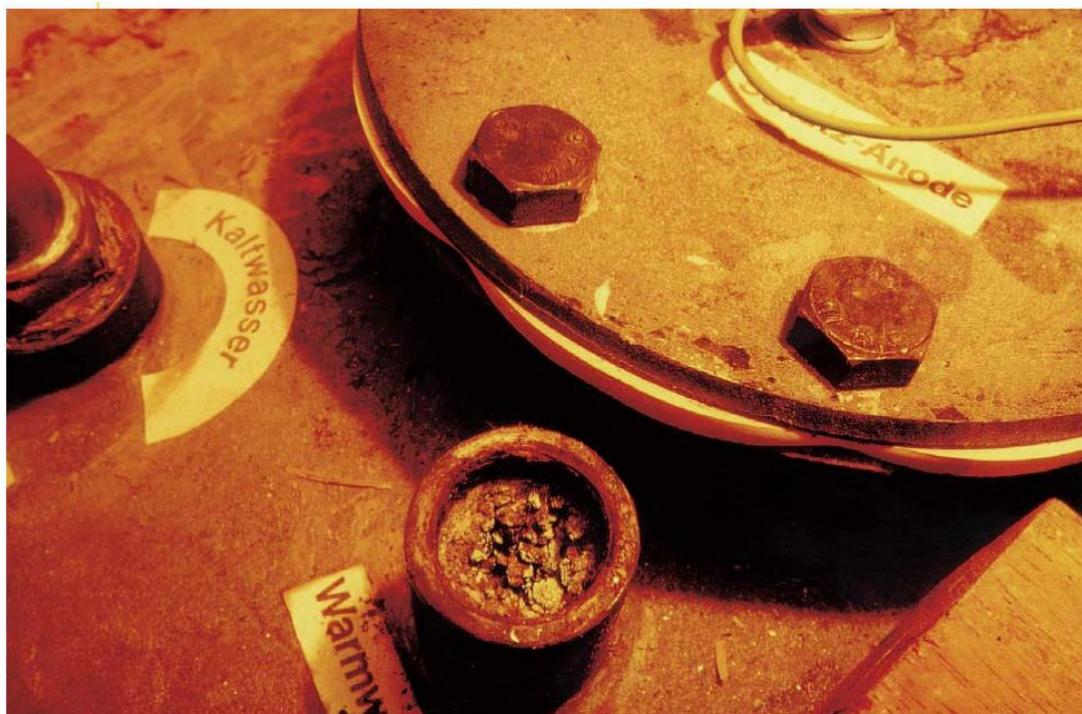
14. Зарастание проходного сечения трубопровода в местах отбора горячей воды от водонагревателя

Заrstание проходного сечения наблюдается в фитингах в точках отбора горячей воды от водонагревательных устройств с защитными магниевыми анодами. Наросты появились уже через 1-2 года эксплуатации. Фитинг после 11-ти летней эксплуатации почти полностью закупорен отложениями карбоната кальция. Подача воды была существенно уменьшена. Почти во всех случаях фирмы, занимавшиеся монтажом системы, целыми днями искали причину снижения расхода воды.

Черноокрашенные отложения свидетельствуют о наличии сульфита железа. Защита от зарастаний может быть выполнена только изготовителем водонагревательного оборудования путем конструктивных элементов например в виде установки пластмассовых фитингов или фитингов из нержавеющей стали.

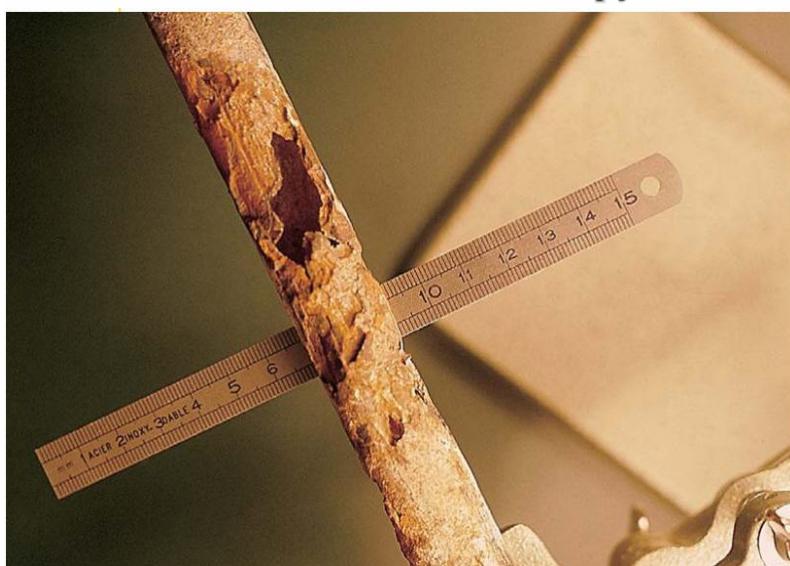
15. Стальная оцинкованная труба по DIN 2444 Dy 15 мм

Наблюдается коррозия на трубе питьевого водопровода, уложенного в подвале на мокром бетонном основании; длительная подверженность сырости за счет недостаточной изоляции подземной части здания от грунтовых вод привела к проржавлению трубы насквозь на многих участках трубопровода.

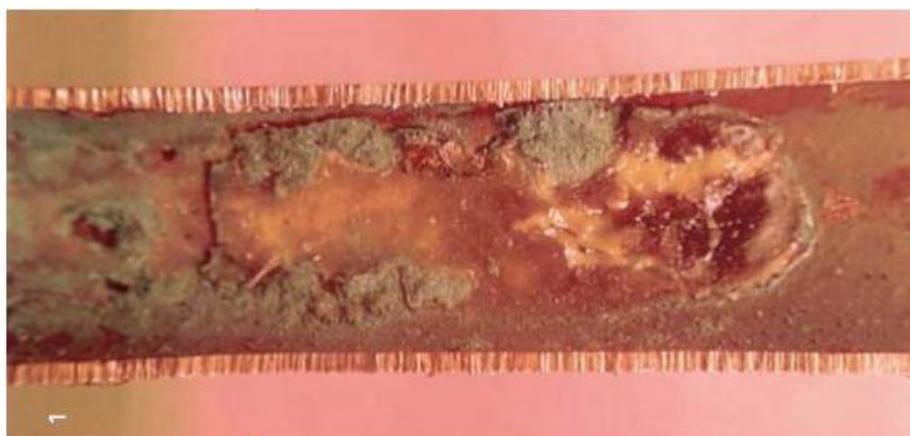
16. Медная труба (SF-Cu) размером 15*1 мм

Наблюдается сквозная коррозия трубы примерно через 2 года эксплуатации вследствие агрессивности флюса, примененного при пайке трубы и не удаленного как снаружи, так и внутри трубы после операций пайки. Видимая коричневая пленка, лежащая на поверхности трубы, состоит из окиси меди; образование этой пленки происходит при поверхностном окислении кислородом. Находящийся на трубе вперемежку тонкий зеленый слой состоит из карбоната меди $Cu_2(OH)_2CO_3$.

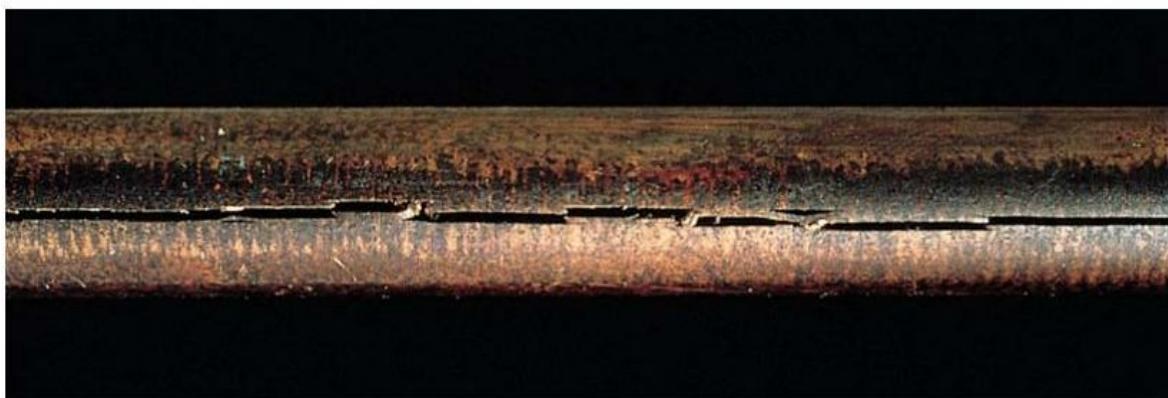
17. Медная труба размером 28*1,5 мм, состояние, твердое

Медная труба была проложена под бетонным влажным потолком и изолирована трубчатой оболочкой. Коррозионное растрескивание с потерей герметичности и появлением трещины трубы на длинном участке по образующей произошло после непродолжительной эксплуатации.

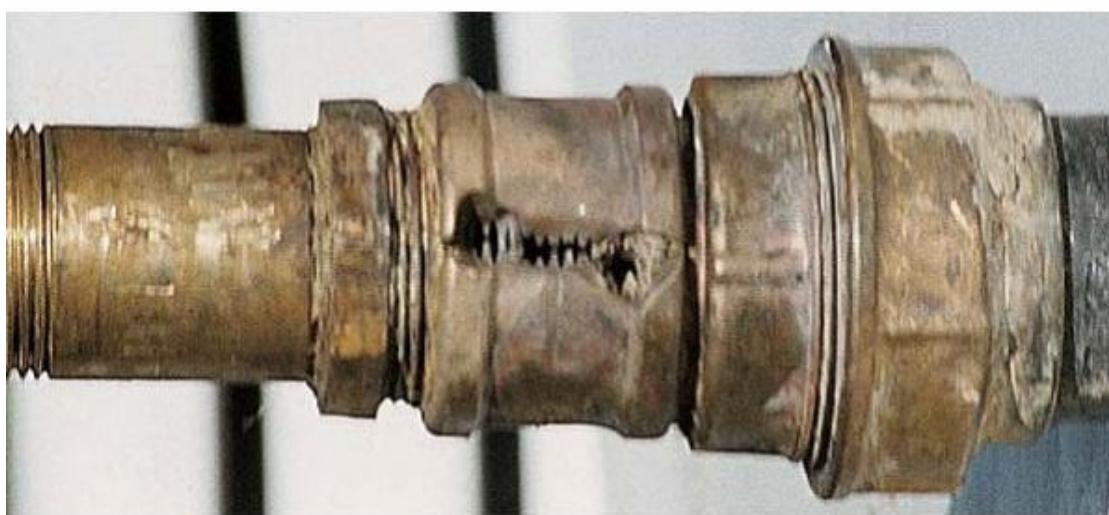
19. Латунная резьбовая переходная муфта Dу 40 мм, соединяющая пластмассовую и металлическую трубы

Рассматривается соединительная деталь – муфта - наружного питьевого водопровода, уложенного в земле. Соединяемые детали имели наружную коническую резьбу и внутреннюю цилиндрическую, по которым происходила сборка. При осмотре муфты наблюдается сквозное отверстие больших размеров, вызванное следующими негативными факторами. Коррозионное растрескивание под напряжением из-за расширения цилиндрической резьбы при завинчивании в нее конической резьбы.

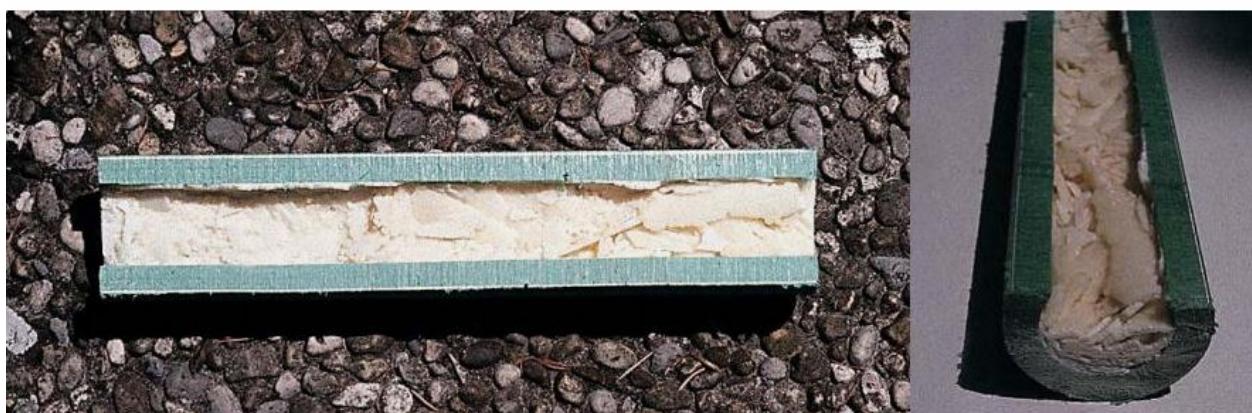
22. Пластмассовый трубопровод из полипропилена, тип 3 размером 50*8,4 мм

Уменьшение температуры в водонагревателе до 55°C, 50°C и 45°C не устранило проблему образования известковых наростов. Карбонатная жесткость воды составляла около 15°. Как показал рассмотренный практический случай, пластмассовые трубы водоснабжения могут также создавать проблемы, хотя их и широко рекламируют как не образующие наростов извести и отложений. Чтобы не допустить образования известковых отложений см. DIN 1988, ч.7 (12.88) п. 4, а также требования, вытекающие из правил эксплуатации водонагревателей в нормах Союза Немецких Инженеров 2035, стр.1 (9.94, 4.96) п.4.

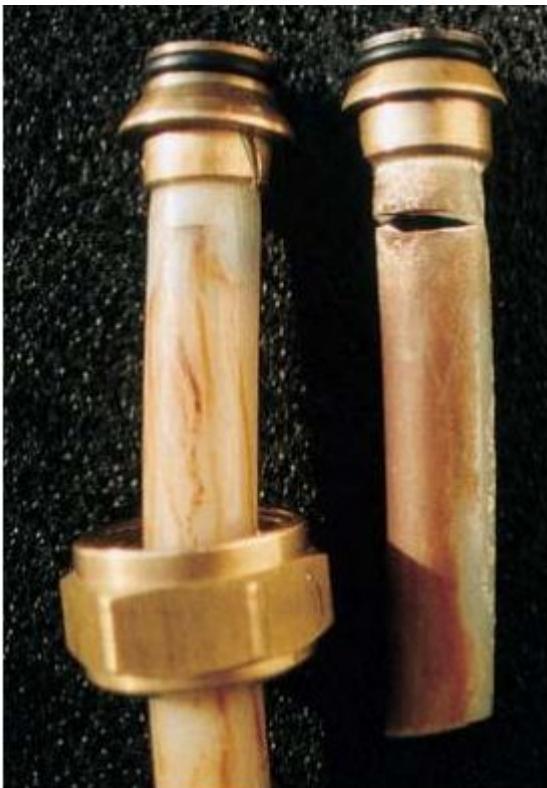
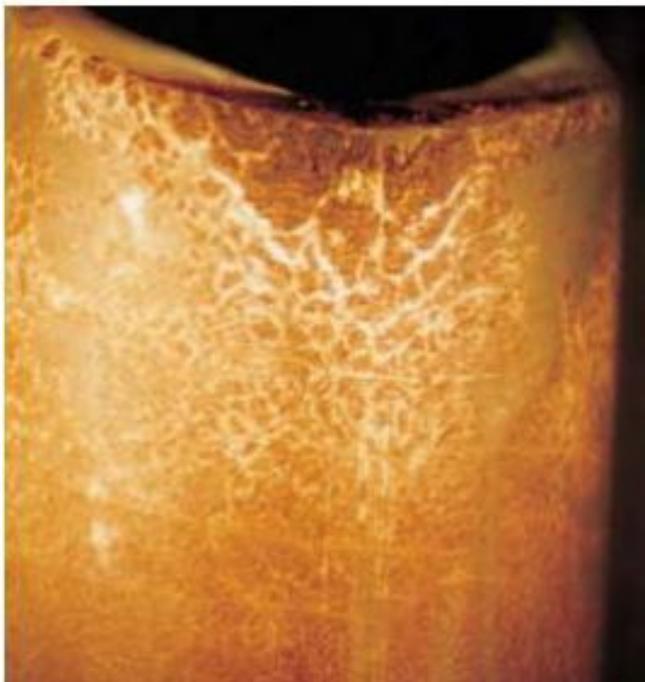
32. Трубы из сшитого полиэтилена (СПЭ) размером 14*2 мм

Например по DIN 16892, у труб из СПЭ продольное максимально допустимое сжатие труб может составлять 3%. В трубопроводах, прокладываемых методом «труба в трубе» эти сжимающие усилия могут отрицательно отразиться, из-за жестко закрепленных элементов радиаторов и коллекторов, на соединениях с ними, а также на места поворота (изгиба) труб. Проектировщик обязан учитывать подобные продольные усилия сжатия и принимать конструктивные меры (промежуточную фиксацию) с тем, чтобы упомянутые места подключения находились без напряжений.

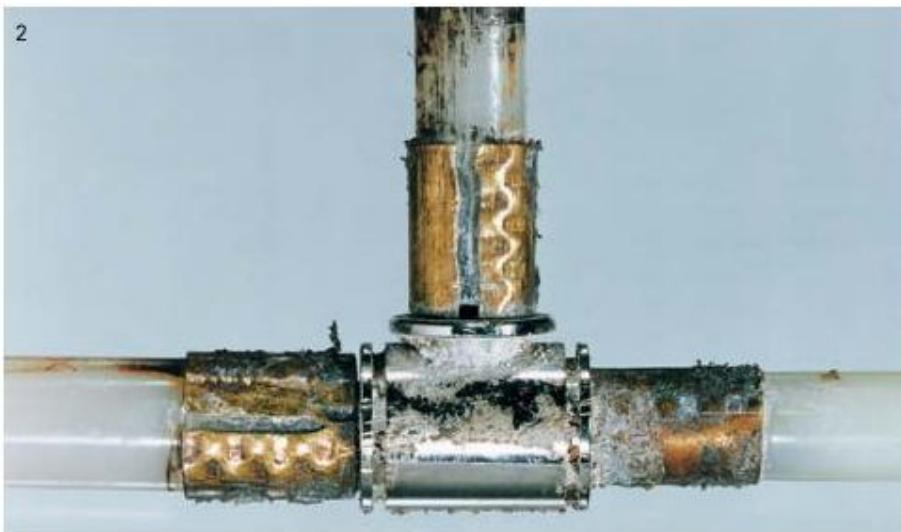
Наблюдаемая при инспекции латунная обжимная гильза (составная деталь прессфитинга) в сочетании с трубой из нержавеющей стали при опрессовке была разрушена под воздействием разовой нагрузки. У соединительных деталей такого типа латунь подвергается более сильным деформациям. Поэтому детали нужно отжигать, чтобы они могли выдерживать напряжению при растяжении от механических усилий. Напряжения при растяжении в латуни не должны превышать 80 Н/мм² с целью обеспечения длительной прочности прессового обжатия.

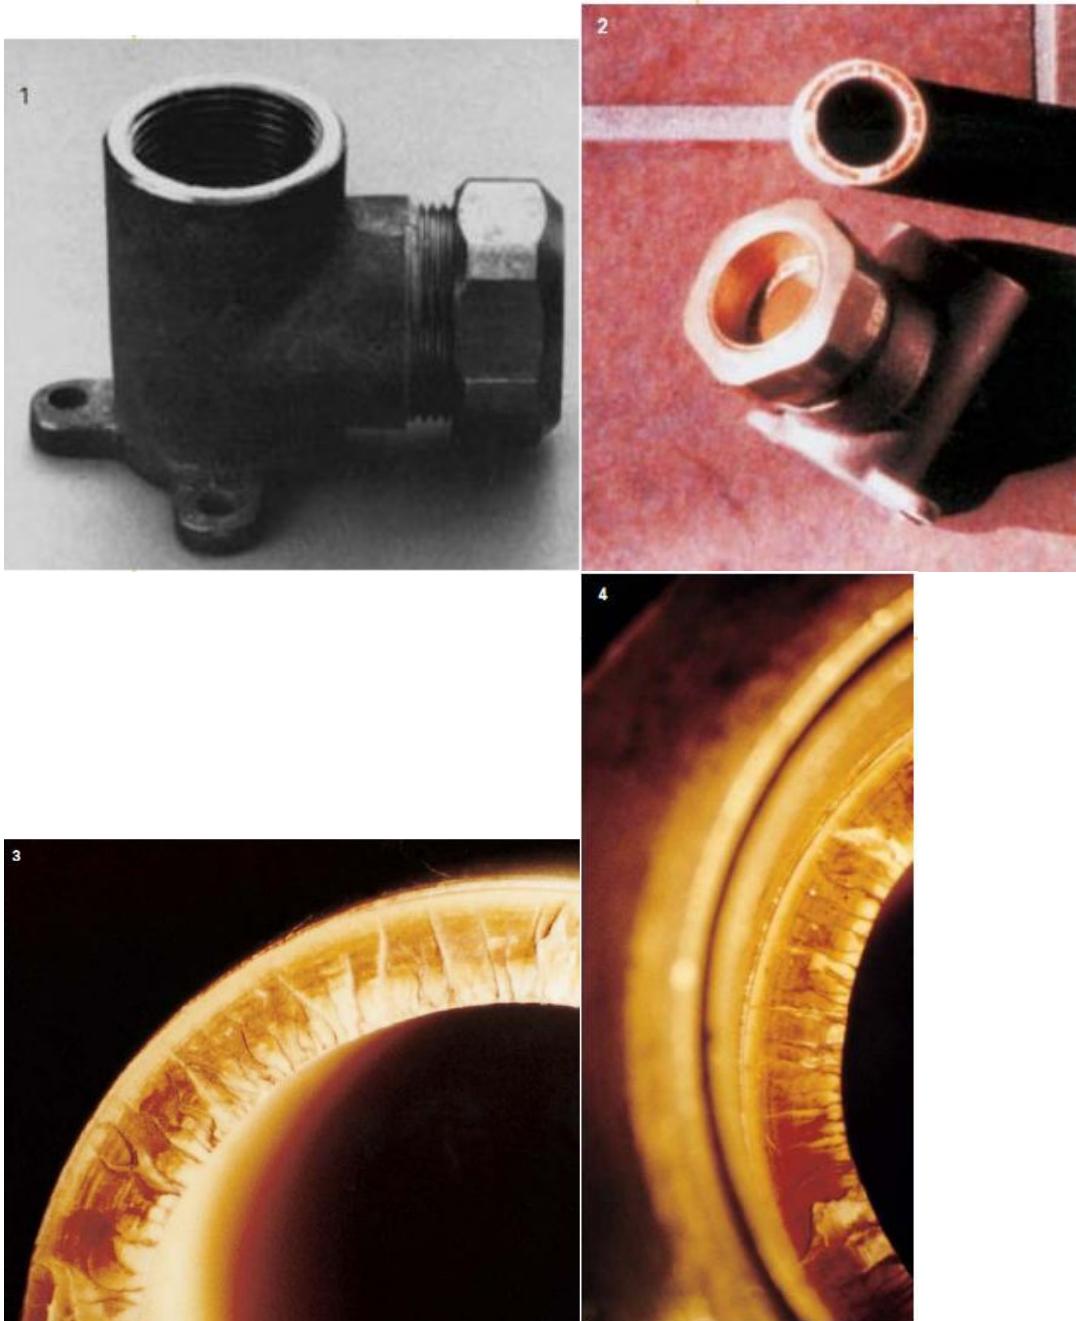
41. Трубное резьовое соединение с зажимным латунным кольцом

Конструкция соединения была проверена в Объединении DVGW согласно рабочему листу W 534 "Трубные соединения и соединители". В этом рабочем листе в п.8 "Размеры" содержится требование в том, что размеры и размерные допуски трубного соединения должны соответствовать труbe и ее размерным допускам таким образом, чтобы они оставались герметичными на длительный срок в случае возникновения эксплуатационных нагрузок.

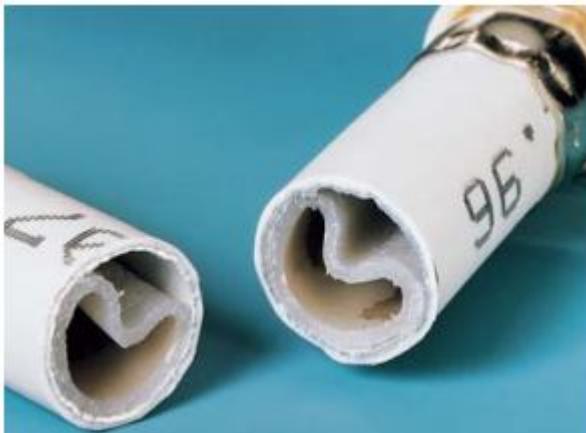
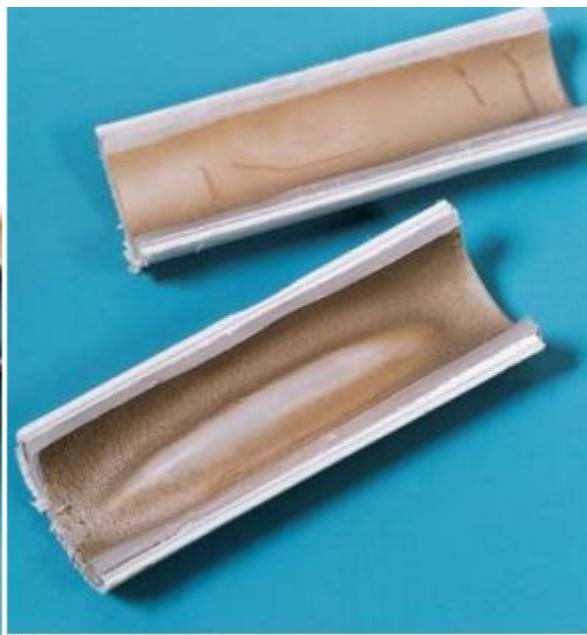
45. Металлополимерная (МП) труба Dнар 15 мм

На рисунках показаны фрагменты МП трубы системы радиаторного отопления.

Для трубопроводных систем, которые доходят до своего температурного ограничения, производителю труб настоятельно рекомендуется сообщить заказчику об ограниченных температурных эксплуатационных возможностях трубного материала и соединений, а также сделать об этом соответствующую запись в Инструкции по эксплуатации.
