**ОЦЕНКА ПОВРЕЖДЕНИЙ
ВНУТРЕННИХ САНИТАРНО-ТЕХНИЧЕСКИХ ТРУБОПРОВОДОВ
(47 СЛУЧАЕВ ИЗ ПРАКТИКИ)**

Справочное пособие
(сбор отдельных статей за 1998-2001 гг. из германского журнала
«Сантехническое и отопительное оборудование»)

«Инициатива Купфер», Германия
при содействии Издательства «Краммер» в Дюссельдорфе

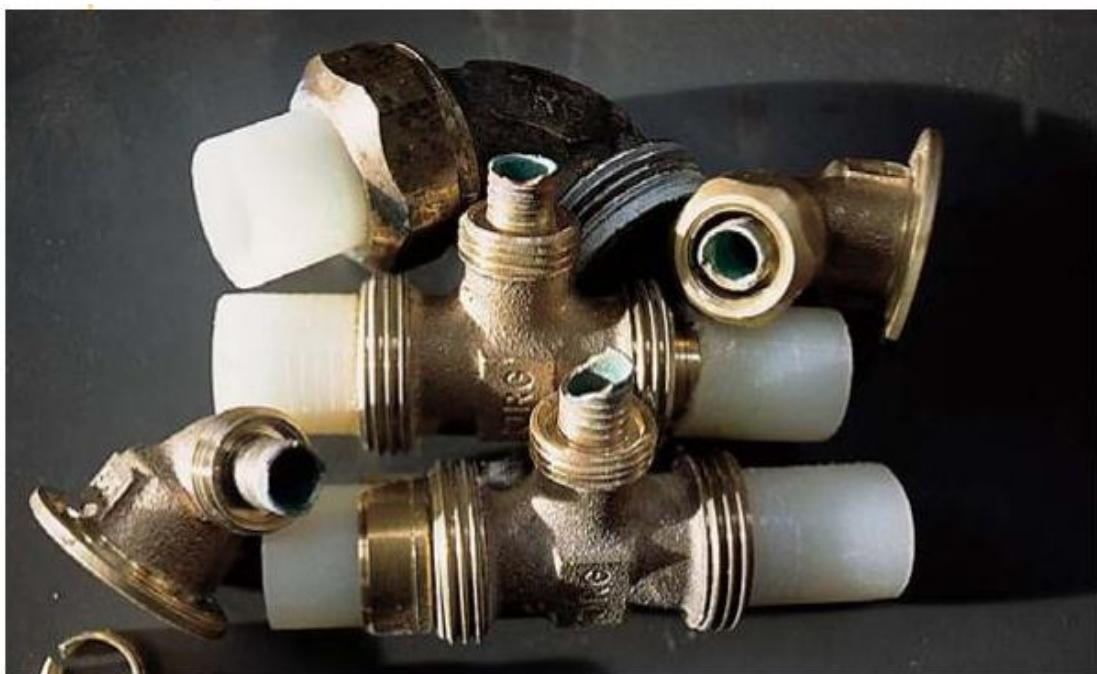
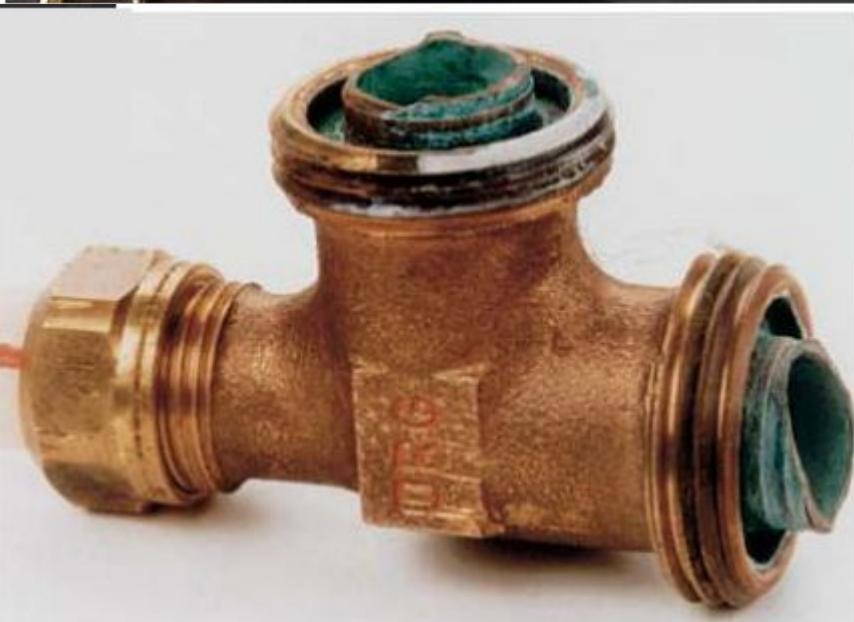
На торцевых поверхностях разрушенных до излома и изношенных наконечников находятся объемные зеленоватые, а под ними красные продукты коррозии. Металлографическое исследование показало наличие селективной коррозии. Образовывавшиеся в районе торцевой поверхности коррозионные продукты уносились потоком воды.

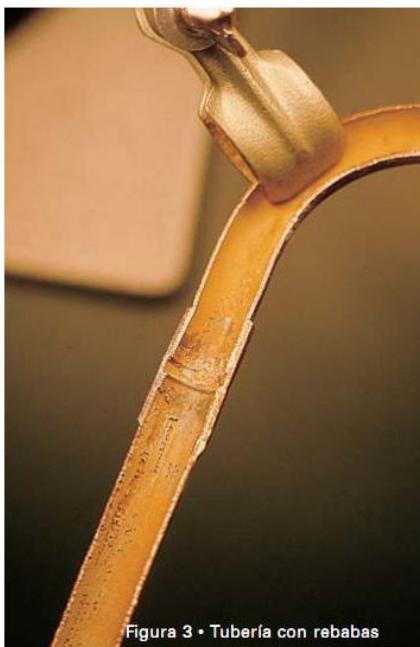
Figura 3 • Tubería con rebabas

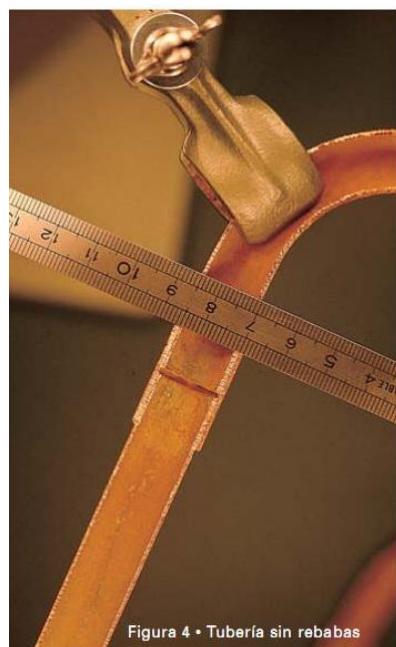
Figura 4 • Tubería sin rebabas

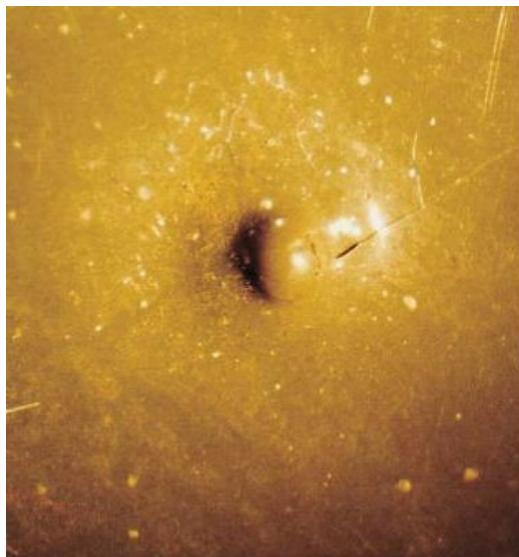
20. Стальной водонагреватель с внутренней полимерной облицовкой

Описание процессов, приводящих к нарушению конструкции.

В ходе эксплуатации водонагревателя происходит проникновение водяных паров через слой пластмассовой оболочки к стальным стенкам корпуса нагревателя и ослабление прочности связи "пластмасса-сталь", вследствие чего следует отслаивание оболочки и образование на ней вздутий. Отслоению способствует различие величин температурных удлинений: коэффициент температурного линейного расширения пластмассы на порядок больше, чем у стали.

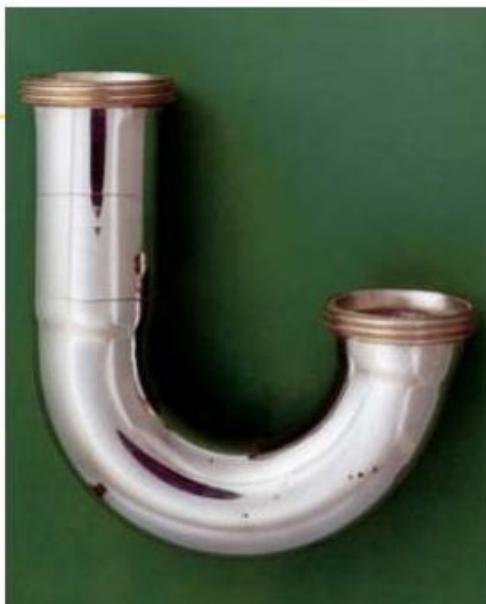
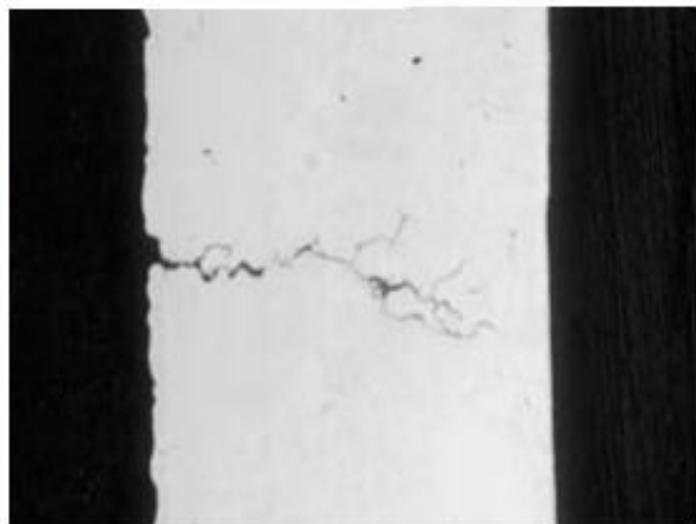
21. Латунный никелированный сифон для умывальника

Описание дефекта детали:

Сифоны установлены в гостиничных номерах, не имевших своего туалета. Коленообразный сифон выполнен из тянутой латунной трубы и снаружи никелирован и хромирован. При осмотре сифона наблюдаются поперечные к оси трубы сквозные трещины, делающие трубу негерметичной. Исследование выяснило, что причиной разрушения является коррозия растрескиванием.

Проверка металла на восприимчивость к коррозии растрескиванием может быть проведена путем капельного анализа аммиачным раствором (реактив Несслера) по DIN 50916, ч.2.

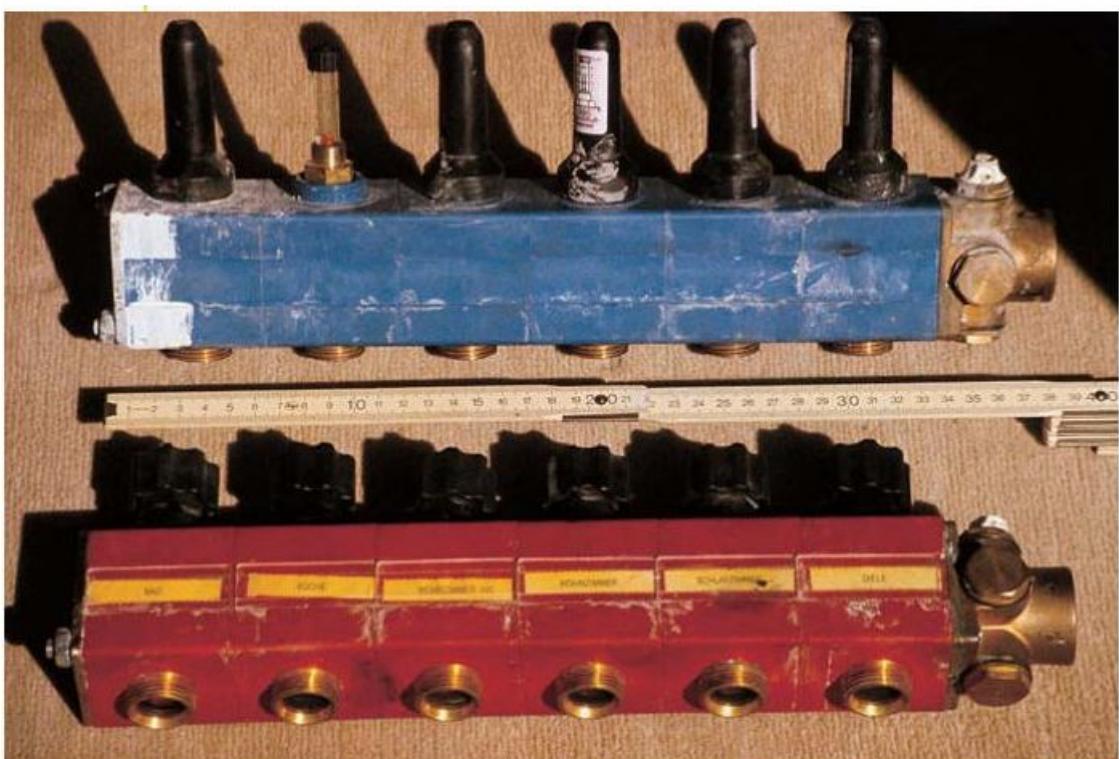
23. Поврежденный пластмассовый коллектор для подключения пластмассовых трубопроводов системы отопления

Описание дефекта:

Подключения труб отопления к подающему и обратному коллекторам разгерметизировались уже через один отопительный сезон. Как в подающем коллекторе, так и в обратном, из мест подключения капала вода. Причиной являлась разгерметизация соединений; материал колец круглого сечения был неподходящим. Чтобы предотвратить возможные проблемы подключения при ослаблении зажатия и повторном обжатии трубопроводов, изготовитель коллекторов в письменном виде ссылается на следующее обстоятельство:

Попеременные нагрузки растяжением и сжатием при смене температур могут затем перемещаться исключительно в область растяжений. Обжимные муфты фитингов и гильзы под прессовое обжатие в подключаемых соединениях труб к коллектору должны быть в состоянии оказывать длительное сопротивление нагрузкам на растяжение, причем они не должны разгерметизироваться или ослабляться.

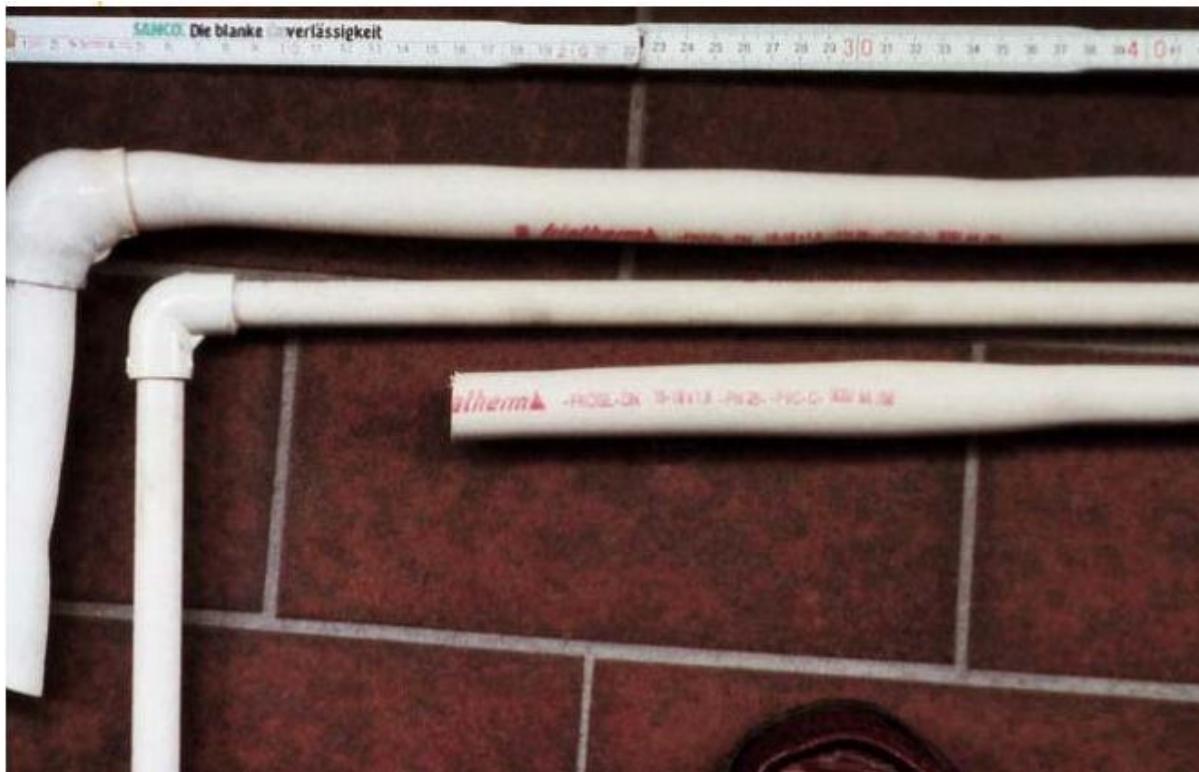
24. Труба из хлорированного поливинилхлорида (ХПВХ) PN 25 Dy 12 мм

Описание дефектного участка:

Рассматриваются трубы, подающие горячую воду от электронагревательного бойлера емкостью 80 л. Несмотря на значительную раздачу трубы под раструбное kleеvoе соединение, они выдержали нагрузку. Излом трубы произошел только в местах подсоединения арматуры. Ущерб был значительным.

При более высоких температурах рекомендовалось производить установку металлических труб на длину не менее 50 см от нагревателя. При этом пластмассовые трубы необходимо защитить так, чтобы температура воды и давление не превышали 100°C и 4 бар. Это требование не было соблюдено в представленном случае.

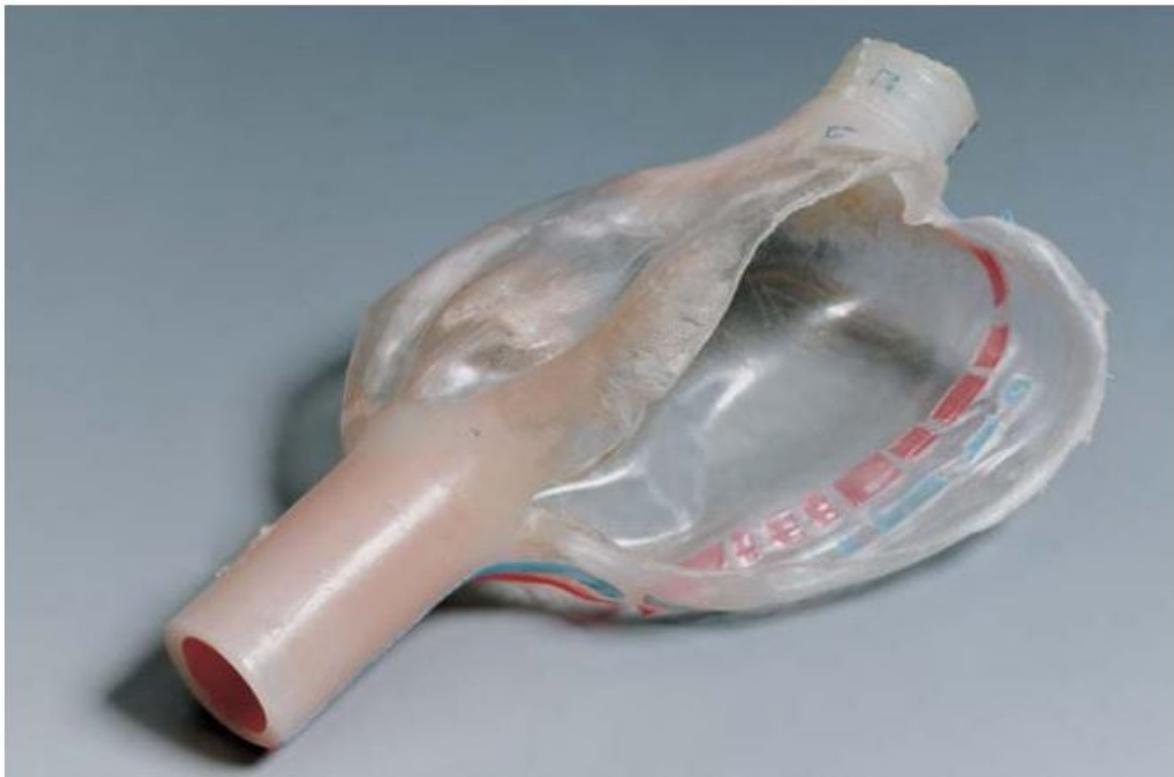
25. Труба из сшитого полиэтилена (СПЭ/РЕХ-а) Диам 15 мм

Описание дефектного участка:

Рассматривается труба системы, подающей горячую воду от теплообменника. Труба и источник тепла соответствовали действующим стандартам. Нарушений при проведении монтажа не было. Разрыв трубы привел к возникновению значительного ущерба.

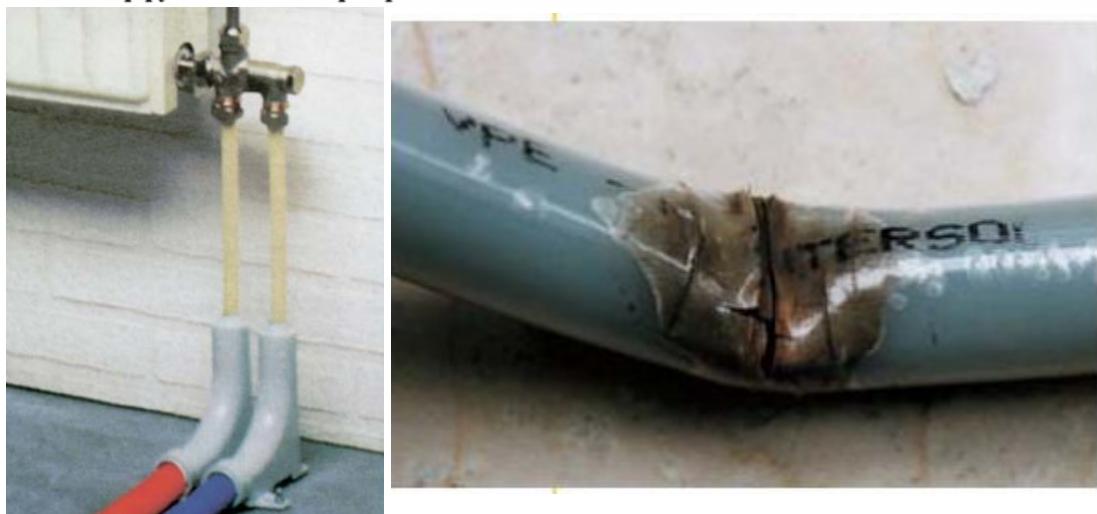
26. Труба из сшитого полиэтилена (СПЭ/PEХ-а) размером 14*2мм с антидиффузионным барьером

Описание дефекта: наблюдается

Рассматривается участок трубы системы радиаторного отопления, проложенной в строительной конструкции пола по типу «труба в трубе» (рабочая труба внутри защитной гофрированной полимерной трубы большего диаметра). Повреждение произошло в месте поворота трубы из горизонтального положения в вертикальное. Изгиб трубы при выходе ее из пола располагался в пластмассовом отводе 90°, далее труба снизу подсоединялась к радиатору.

При проектировании мест поворотов целостной трубы PEX и при ее монтаже следует обращать внимание на то, чтобы защитный кожух не давал полиэтиленовой трубе возможности надламливаться. Соответствующие указания можно найти в проектной документации и инструкциях по монтажу изготовителя, либо продавца трубопроводных систем.

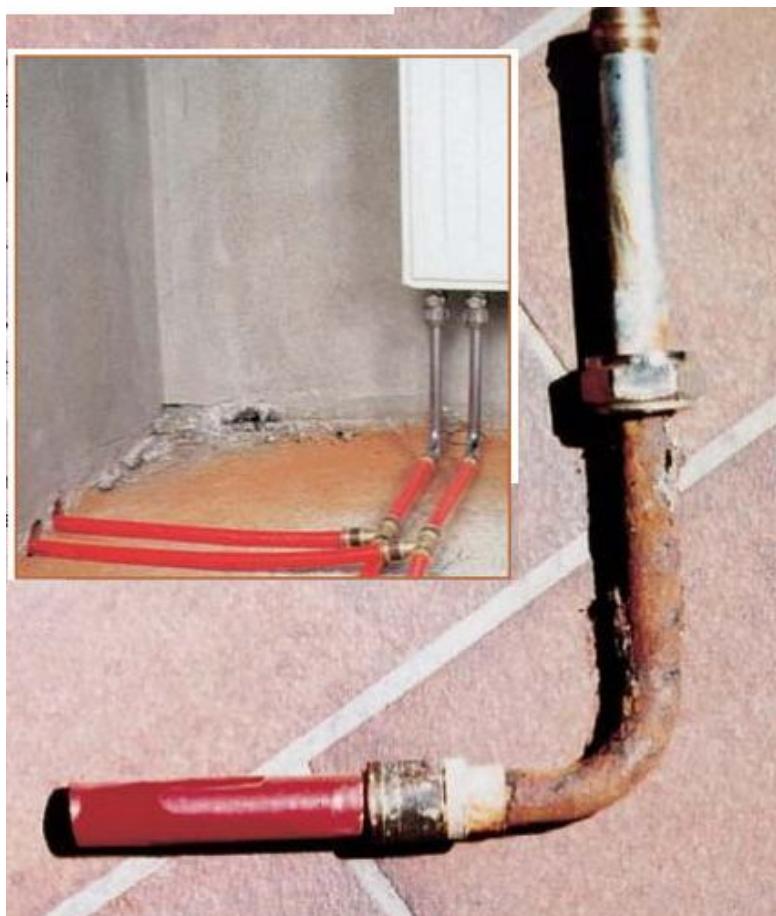
27. Хромированная труба из нелегированной стали размером 15*1 мм

Описание дефекта:

Рассматривается комплект в виде пары стальных присоединительных элементов к радиатору (подающий и обратный трубопроводы системы отопления) с углами поворотов при скрытой прокладке и подключением к нагревательным приборам снизу из пола; сами разводящие трубопроводы системы отопления выполнены из сшитого полиэтилена (СПЭ), размер труб 17x2 мм. Трубы были проложены под наливным полом на бетонное основание и укрыты тепло- и звукоизоляцией.

В местах выхода труб из пола очень часто возникает сырость, будь то пол с твердым или гладким покрытием, который чистят насырюю. Не исключено, что в зазор между подсоединенными трубкой и чистым полом не будет попадать влага. Даже квалифицированно заделанные зазоры с применением эластичных герметиков не будут обладать герметичностью на длительный срок.

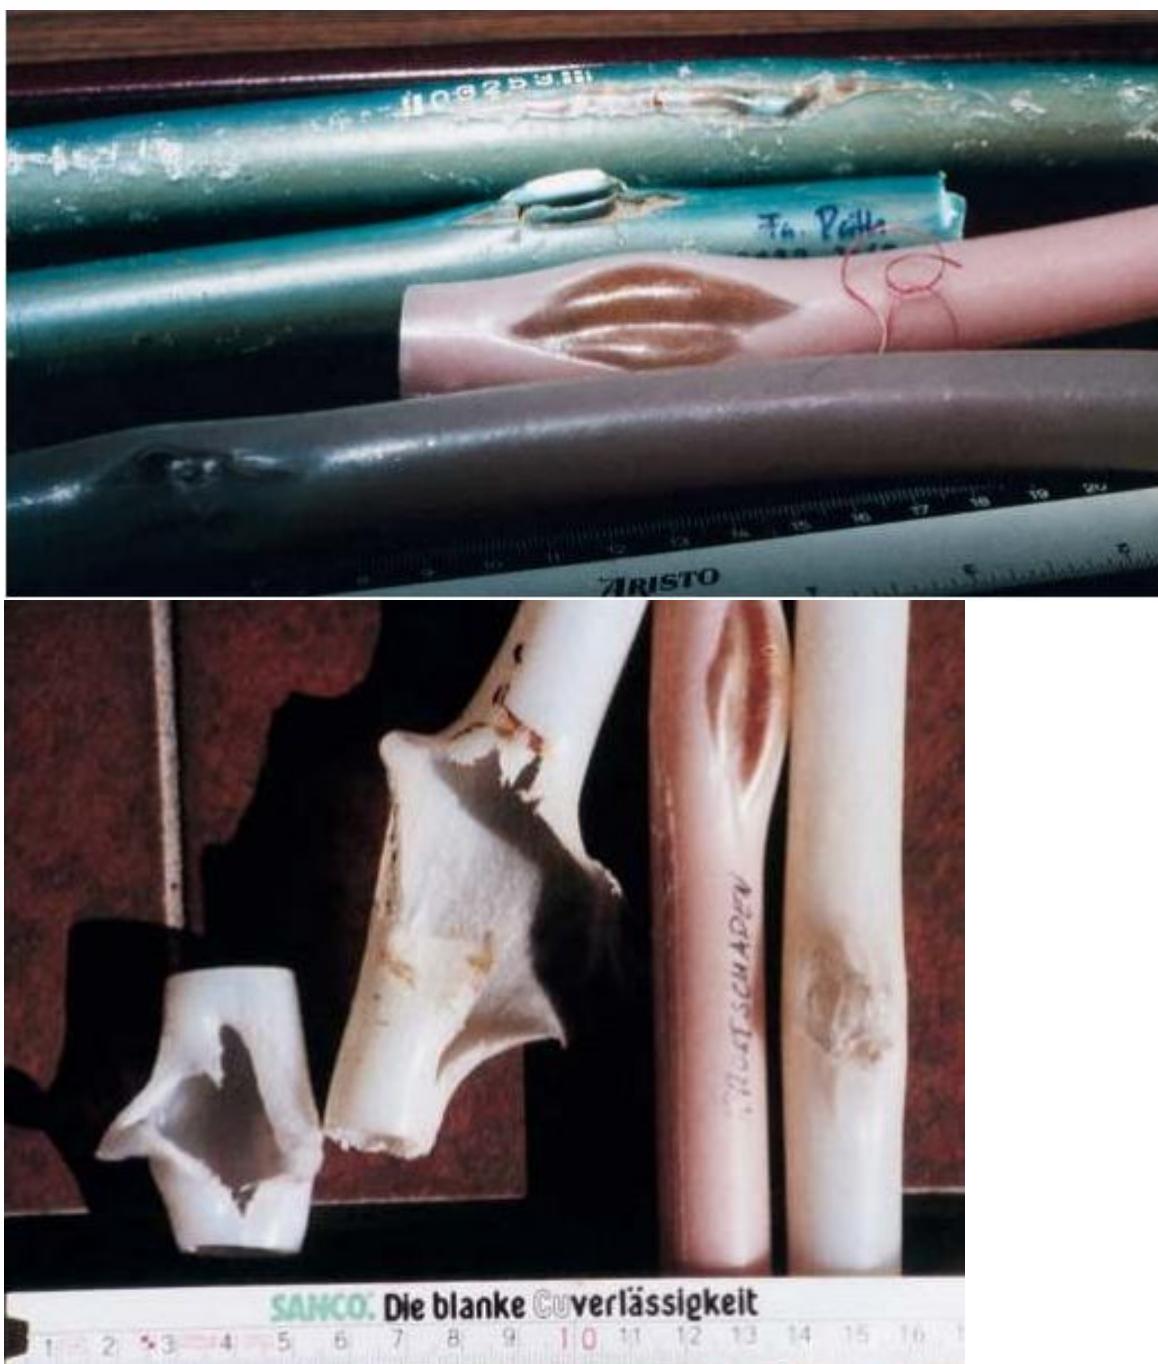
28. Трубы из спитого полиэтилена (СПЭ) Dнар 12-20 мм

Описание дефектных образцов:

Рассматриваются образцы труб, подвергшиеся отрицательным температурам, а также совокупной нагрузке: высокой температуре и высокого давления. При обоих типах нагрузки наблюдается разрыв стенки трубы.

В случае возникновения возможного повышения давления и температуры следует учитывать все известные и ожидаемые эксплуатационные условия, даже те, которые не брались в расчет. Например, неправильное обслуживание, отключение холодной воды, засорение трубопроводов, отказ насоса, сбой в работе системы защиты от перепадов давления.

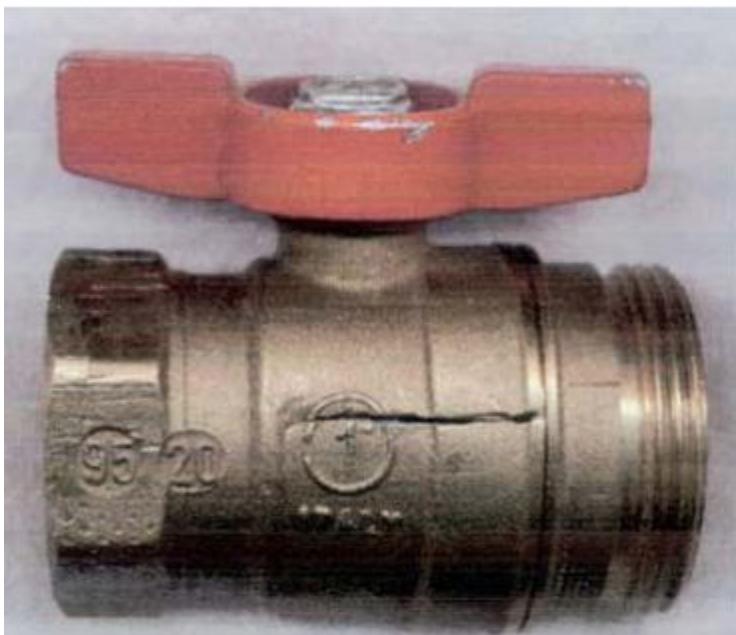
29. Латунный шаровой кран Dy 25 мм

Описание дефекта крана:

Шаровой кран был установлен на подающем коллекторе системы радиаторного отопления. Система была опорожнена ввиду опасности ее замораживания от приближающихся холодов, шаровой кран находился в монтажном положении «горизонтально», расположение рукоятки крана «вверх», положение крана «открыто». Конструктивная особенность шарового крана (и других кранов, установленных в системе, и взятых от одного производителя) состояла в наличии полости между внутренней стенкой корпуса и наружной поверхностью поворотной сферы (шара).

Примечание. Во избежание подобных негативных последствий рекомендуется предварительно проверять отдельно взятый шаровой кран и практически определить в различных монтажных положениях отсутствие в нем остатков воды.

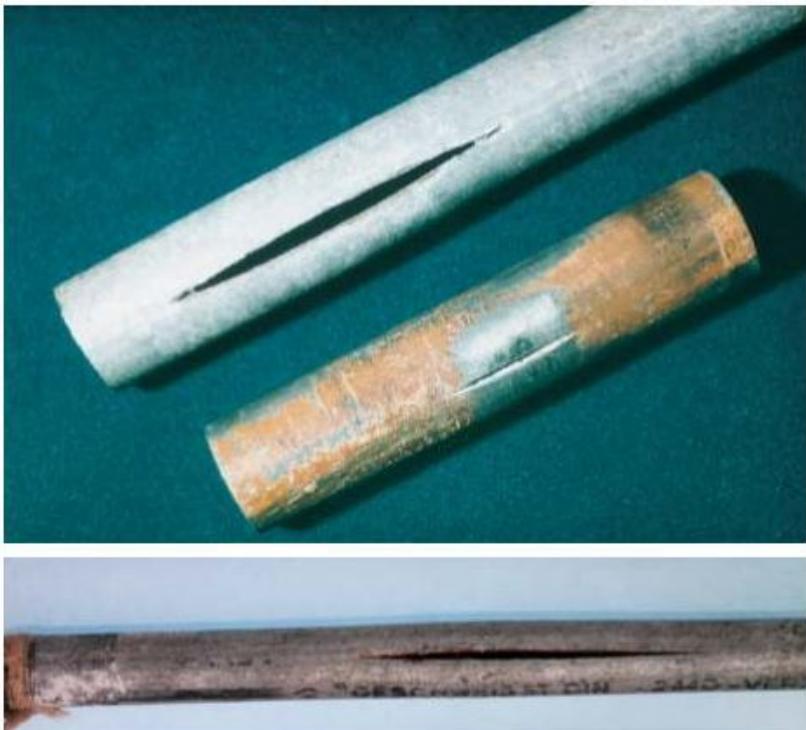
30. Стальная оцинкованная труба по DIN 2444 Dy 20 мм

Описание повреждения:

Рассматривается трубопровод питьевого водопровода, который был проложен по боковым сторонам жилого отапливаемого мансардного этажа; он имел теплоизоляционный слой толщиной примерно в 20 мм. Несмотря на теплозащиту, вода в трубопроводе замерзла. Ввиду повышения давления в трубе, связанного с увеличением объема воды при замерзании (примерно на 9%), трубы полопались по производственно-технологическому сварному шву.

Если не удается избежать прокладки труб в морозоустойчивых помещениях, то в качестве защиты от мороза нужно предусмотреть вспомогательную систему отопления. Из-за произошедших аварий с замерзанием трубопроводных систем, нанесших значительный материальный ущерб, Комитет по нормам и стандартам принял соответствующее дополнение к DIN 1988.

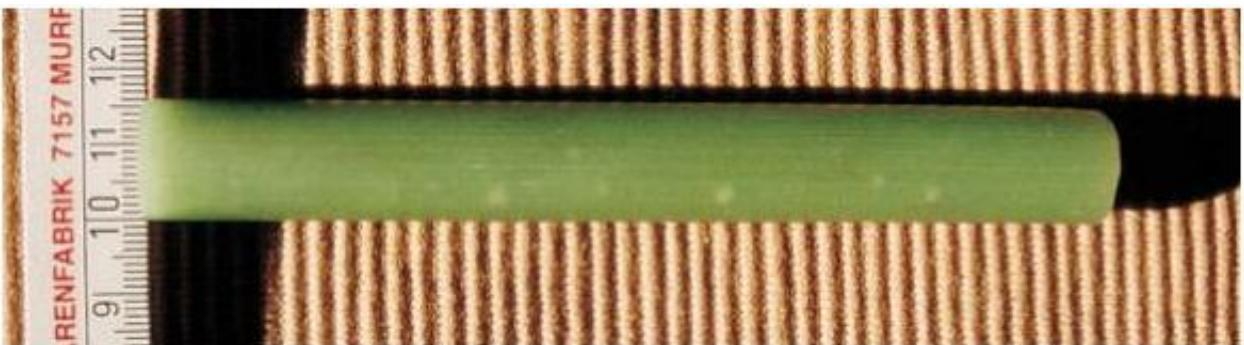
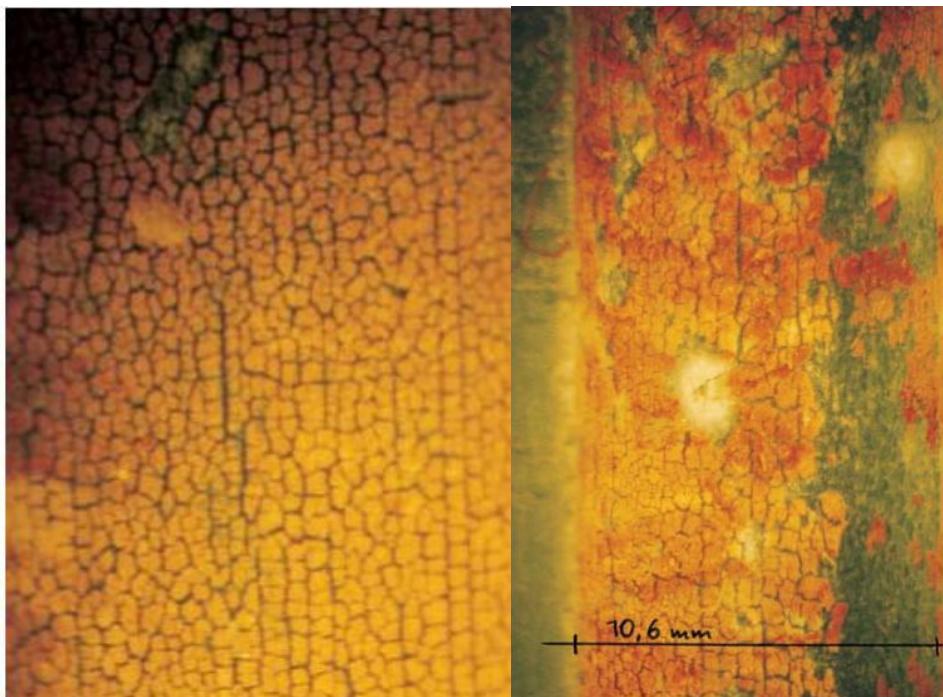
31. Труба из полипропилена (ПП), тип 3, размером 16*2,7 мм PN 20

Описание дефекта:

Наблюдается участок циркуляционной трубы горячего водопровода жилого дома. По данным фирмы, занимавшейся установкой водопровода, время эксплуатации около 15 лет. Водонагреватель емкостью 300 л отапливался от бойлера, обслуживаемого котлом мощностью 40 кВт. Водонагреватель, по сведениям эксплуатирующей службы, подавал воду температурой 60°C, давление в системе составляло 3-4 бара.

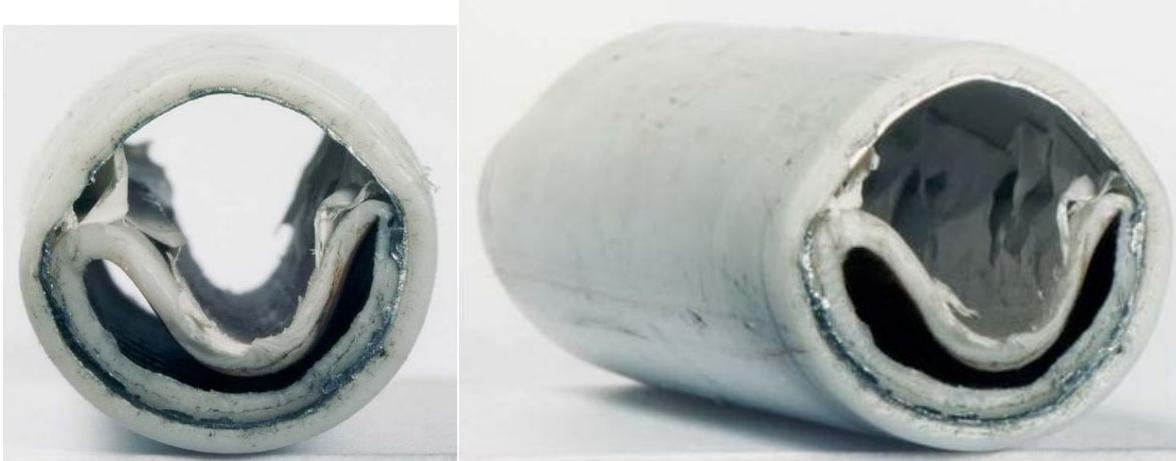
33. Металлополимерная (МП) труба Днар 10 мм

Рассматривается фрагмент трубы, подсоединявшейся к радиатору. После 4-летней эксплуатации внутренняя полиэтиленовая оболочка трубы отслоилась от алюминиевой трубы на длине примерно 60 см. Поводом для отыскания повреждения стало значительное ослабление теплоотдачи радиатора. Первоначально имелось предположение, что нарушилось регулировочное устройство температуры радиатора или нарушилась гидравлическая балансировка стояков отопительной системы.

С помощью зонда, который применяется для затяжки электрических кабелей, дефект был обнаружен в подводящей к радиатору трубе. Поиск повреждения и устройство вспомогательного отопления обошлись дорого. Деформация внутреннего полимерного слоя трубы со смещением его к противоположной стенке частично настала в результате потери адгезионного сцепления пластмассы и алюминия.

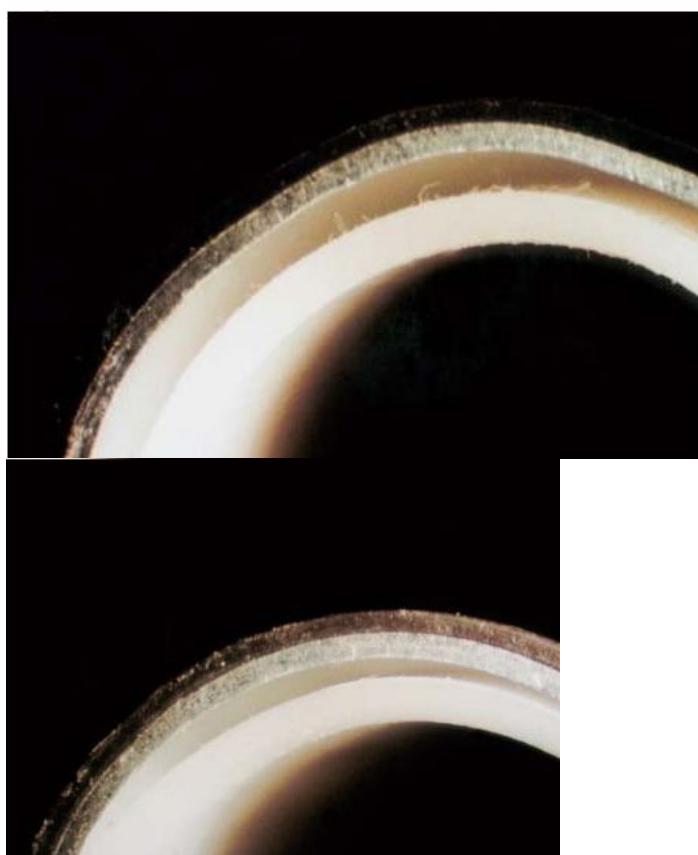
34. Металлополимерная (МП) труба Dнар 20 мм

На участке дефектной трубы наблюдается вздутие, увеличение диаметра приблизительно на 10%. Осмотром трубы установлено качество фиксации слоев между собой, а также качество сварного шва алюминиевой трубы и оно является определяющим для долговечной прочности трубы.

Оба этих показателя нужно постоянно контролировать, так как до сих пор не существует общепринятого метода расчета трубы. Поэтому стойкость к внутреннему давлению находится эмпирически на основе теста.

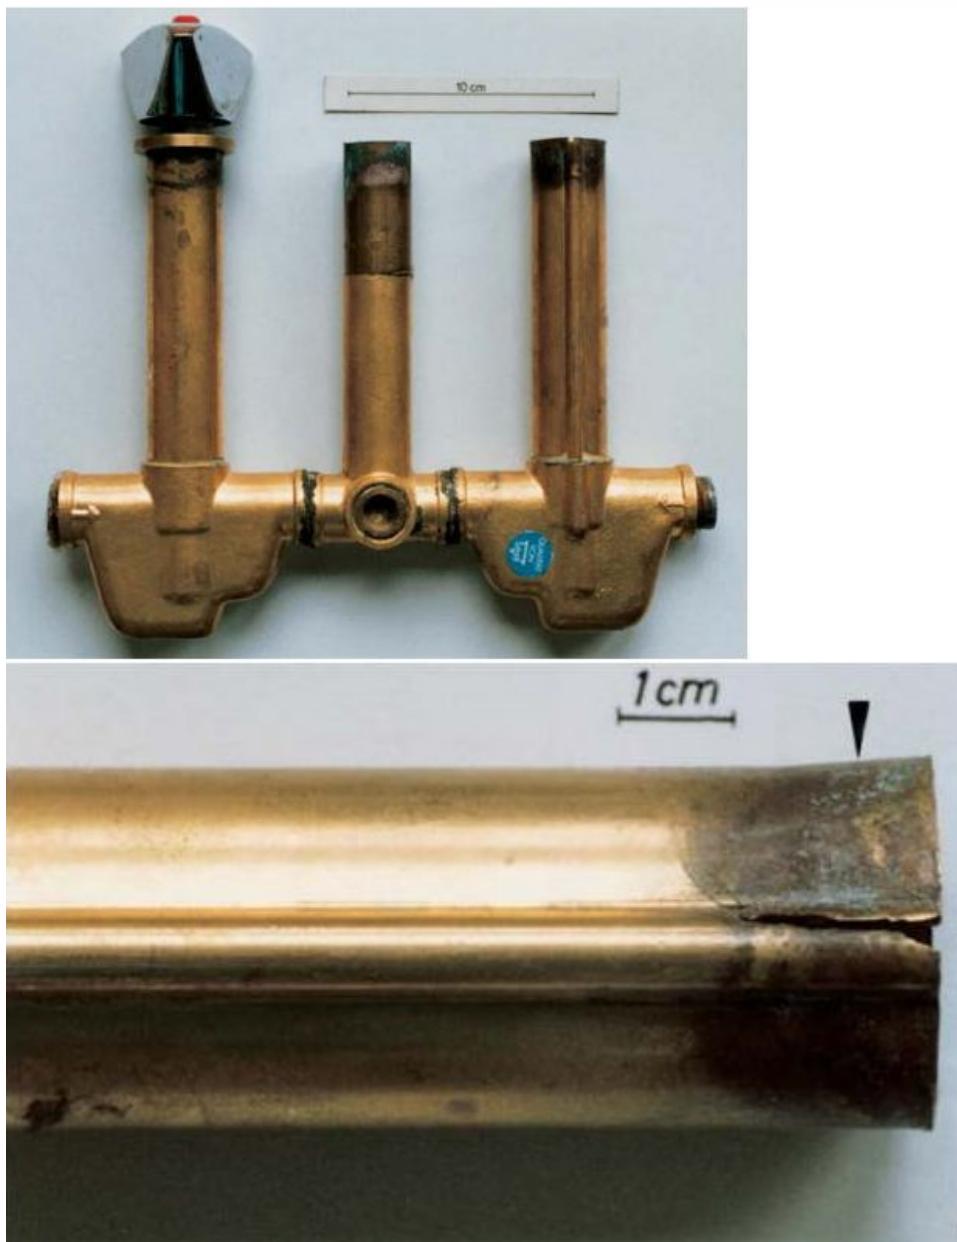
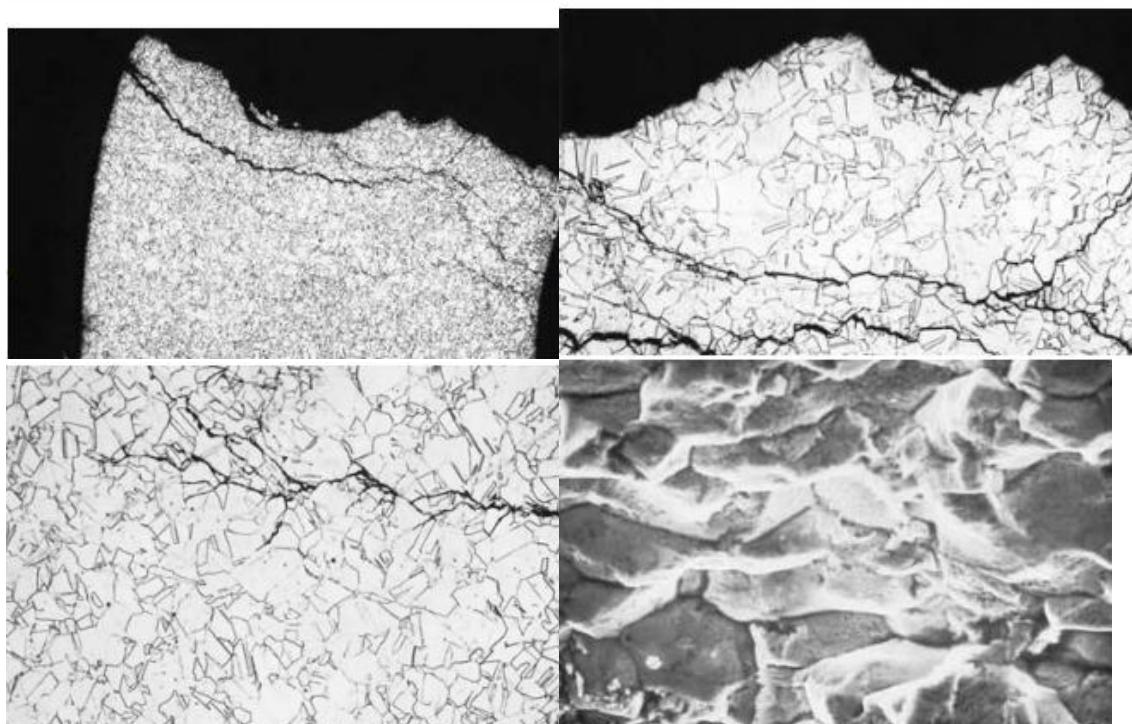
35. Смесительная арматура с удлиненными шпинделями под штукатуркой

Рассматриваются защитные кожухи (патрубки) из тянутой латунной трубы, предназначенные для прохода в штукатурке вентильных шпинделей смесительной арматуры. На патрубках наблюдаются продольно расположенные коррозионные трещины длиной 20-30 мм от края, повреждения патрубков приходятся на места их прохода через строительную часть и возникли по причине напряжений при растяжении материала в сочетании с постоянной влажностью этих участков прохода.

Пространство вокруг трещин окрашено в красный цвет в результате коррозии; были также видны зеленоватые продукты коррозии. Исследование на восприимчивость к коррозии растрескиванием показало, что латунные патрубки не находились под напряжением от воздействия повышенной температуры.

Металлографическое исследование это подтвердило. Осмотр латунных удлиненных вентильных шпинделей (материал CuZn39Pb3) арматуры, согласно DIN 3523, не обнаружил никаких следов коррозии растрескиванием, хотя эксплуатационные условия были такими же. Очевидно, максимально допустимое напряжение не было превышено даже при монтаже деталей.

Закрывавший зазор при проходе латунных патрубков в стене, силиконовый герметик с содержанием компонентов щелочного характера мог бы вызвать коррозию в контакте с водой, текущей по облицовочным плиткам при включенном душе.

Для применения в сухих местах производитель должен поставлять только отожженные (без остаточных напряжений) детали из цветных сплавов, чтобы, например, при изготовлении резьбовых соединений согласно DIN 2999 или фитингов под прессовое обжатие была обеспечена достаточная вязкость материала, необходимая при сопротивлении статическому излому.

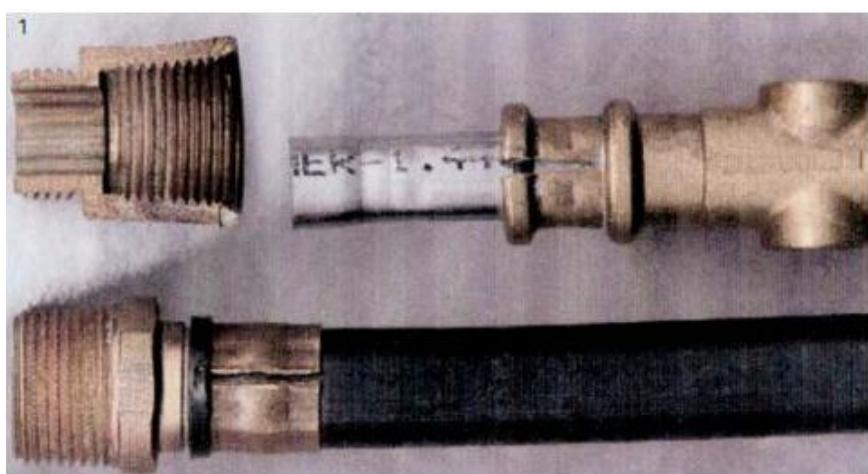
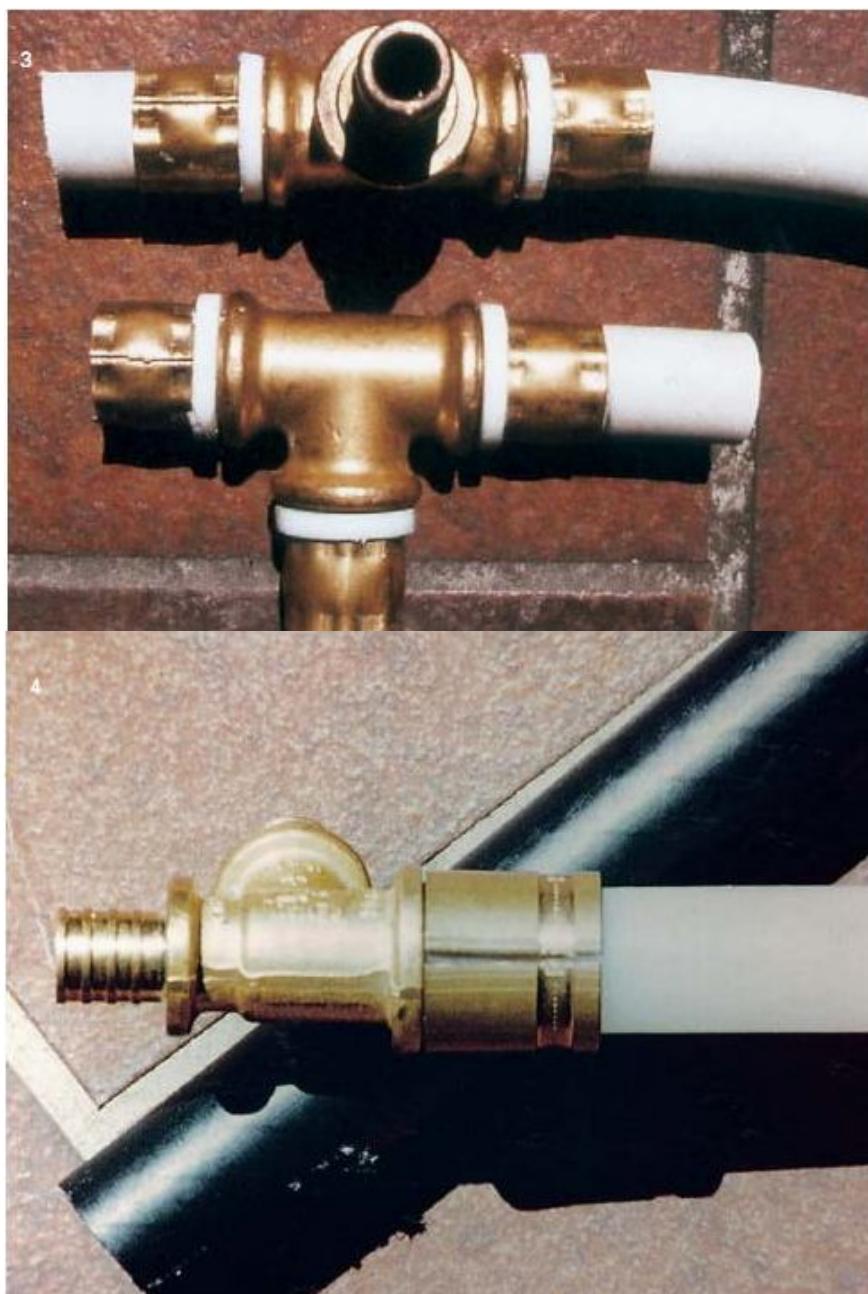
36. Соединительные детали из цветных металлов

При использовании латунных деталей с резьбой наблюдались случаи увеличения диаметра корпуса детали при вворачивании в нее другой детали соединения и механическое разрушение корпуса детали с внутренней резьбой (трещины длиной около 10 мм от края детали). Разрыв стенок по резьбе обусловлен намоткой излишних витков уплотняющей льняной пряди.

Наблюдаемая при инспекции латунная обжимная гильза (составная деталь прессфитинга) в сочетании с трубой из нержавеющей стали при опрессовке была разрушена под воздействием разовой нагрузки. У соединительных деталей такого типа латунь подвергается более сильным деформациям. Поэтому детали нужно отжигать, чтобы они могли выдерживать напряжению при растяжении от механических усилий. Напряжения при растяжении в латуни не должны превышать 80 Н/мм² с целью обеспечения длительной прочности прессового обжатия.

Латунные соединительные детали должны иметь такое резьбовое соединение, чтобы необходимый для герметичности момент затяжки не привел к превышению максимально допустимого напряжения при растяжении. Исследования показали, что, например, для соединения металлических деталей с условным проходом 1/2" нужен контрольный момент затяжки в 160 Нм (см. К. Й. Хайнеман, В. Прентцель. Комментарий к DVGW-TRGI 198 пп. 3.2.5, 3.2.6.1 изд-во Гентнер, 70015 Штутгарт).

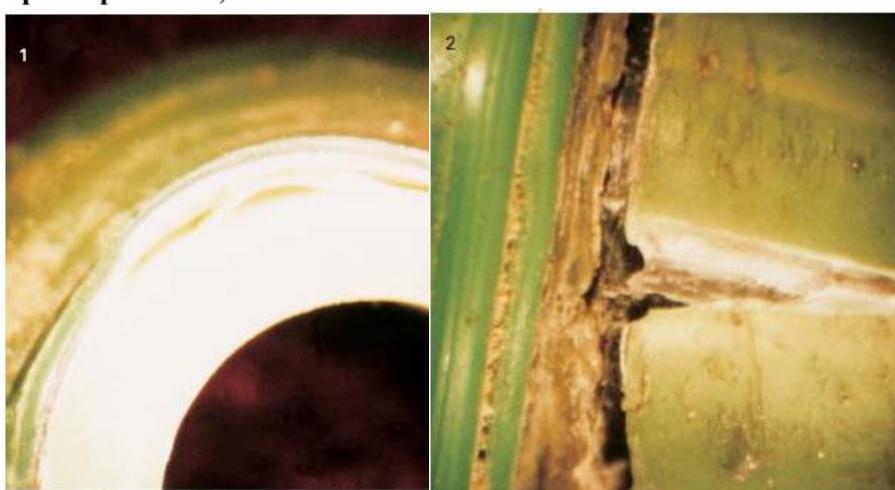
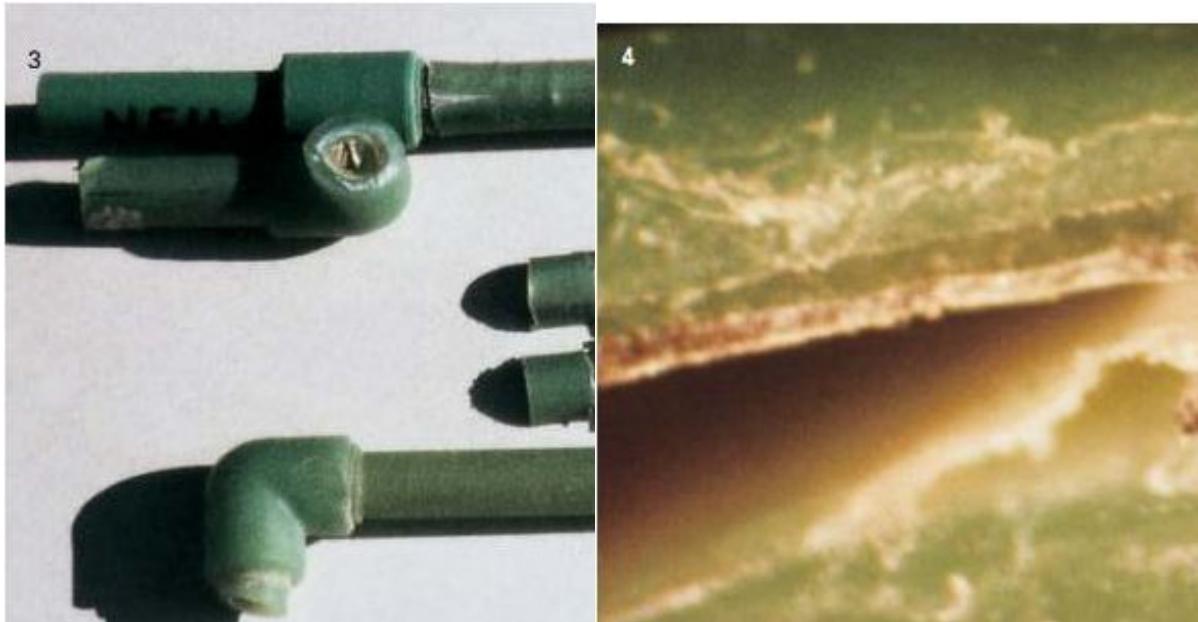
37. Армированная алюминиевой оболочкой полипропиленовая труба (типа 3) размером 16*2,7 мм

Наблюдается участок полипропиленового трубопровода горячего водоснабжения после 4-летней эксплуатации, у которого наступило разделение составляющих трубу слоев: защитного наружного слоя из полипропилена, алюминиевого слоя в виде трубы и внутреннего полипропиленового слоя (непосредственно тела трубы). По конструктивному исполнению алюминиевая оболочка не была связана с полипропиленом адгезивом.

Отслоение приводит к потере работоспособности и безопасности системы. Причина повреждения трубы состоит в различии значений коэффициентов теплового линейного расширения алюминия и полипропилена. С расслоением была утрачена температурная стабилизационная по длине способность трубы, создаваемая армированием алюминиевым слоем.

Примечание. Чем выше температура транспортируемой воды и чаще происходят эксплуатационные перепады температур воды, тем больше вероятность разделения слоев подобного типа труб.

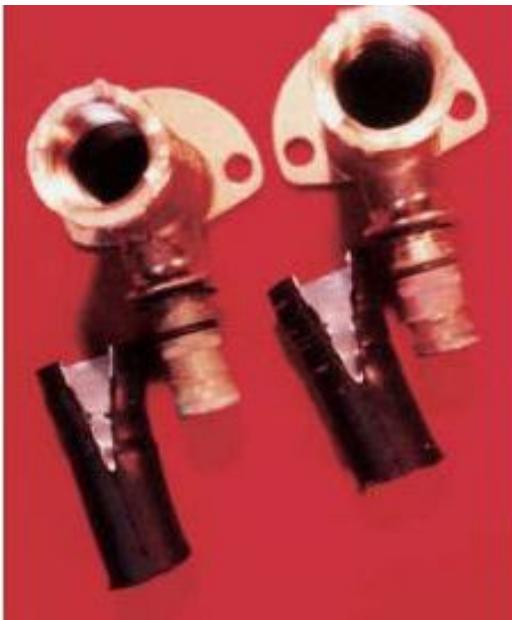
38. Установочные угольники для подключения арматуры

Рассматриваются установочные угольники, смонтированные на водопроводе из металлополимерных труб. В местах подсоединения к ним труб при эксплуатации была обнаружена значительная разгерметизация соединений, которая привела к попаданию воды внутрь помещения.

Перед вводом системы в эксплуатацию трубопровод был испытан гидравлическим давлением 15 бар и был герметичен. Течи в эксплуатационном режиме начали появляться при давлениях 3,5-6 бар.

Каких-либо дефектов на трех отверстиях, предусмотренных для крепления установочного угольника, обнаружено не было. Основываясь на том, что соединения чувствительны к изгибающему моменту, производитель в свою инструкцию по монтажу включает требование о закреплении угольников, чтобы исключалась возможность его поворота и соответственно не возникали изгибающие моменты, которые воздействовали бы на присоединение труб.

У установочного угольника это можно сделать с помощью трех точек крепления, как предусмотрено производителем.

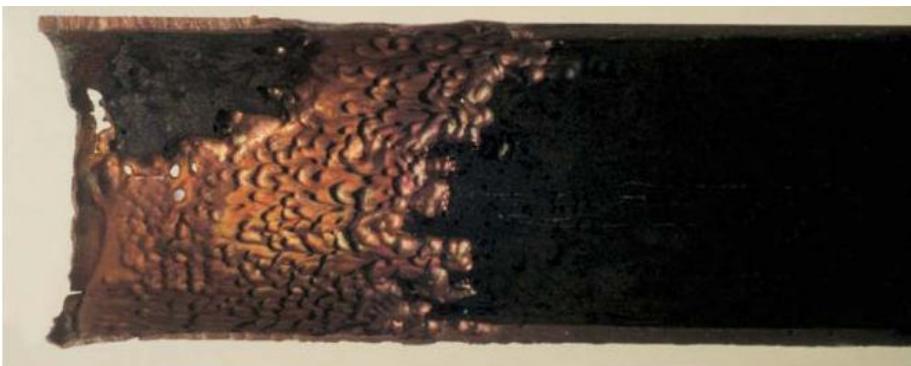
39. Медная труба (SF-Cu) размером 28*1,5 мм

Рассматривается медная труба горячего водопровода, на внутренней поверхности которой наблюдаются потускневшие подковообразные очаги эрозии. Видны также не активные очаги эрозии, покрытые темнокоричневым оксидом меди. Первый свищ в стенке трубы появился только через 15 лет в зоне позади вентиля с наклонным шпинделем. На момент закрепления инспекционным органом доказательств случившегося разрушения, вентиль был открыт минимально. Очевидно, он длительное время служил в качестве дросселирующей заслонки расхода жидкости.
