**ОЦЕНКА ПОВРЕЖДЕНИЙ
ВНУТРЕННИХ САНИТАРНО-ТЕХНИЧЕСКИХ ТРУБОПРОВОДОВ
(47 СЛУЧАЕВ ИЗ ПРАКТИКИ)**

Справочное пособие
(сбор отдельных статей за 1998-2001 гг. из германского журнала
«Сантехническое и отопительное оборудование»)

«Инициатива Купфер», Германия
при содействии Издательства «Краммер» в Дюссельдорфе

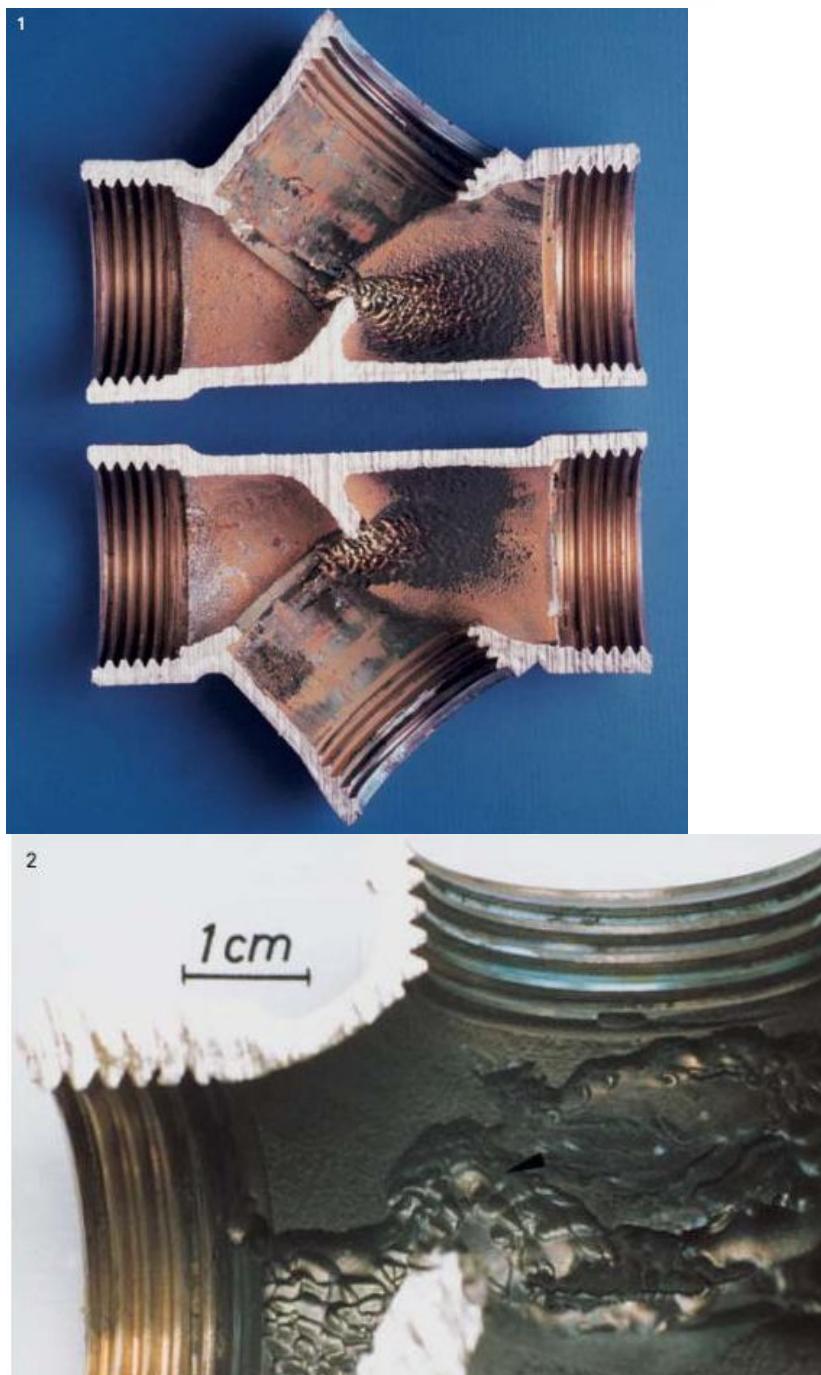
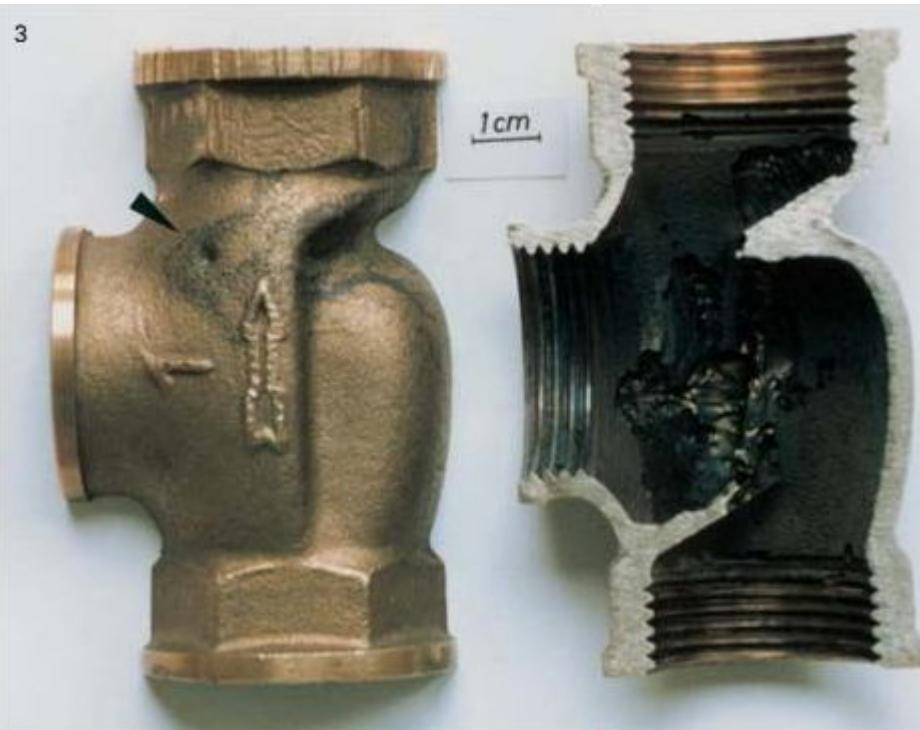
40. Латунный вентиль Dy 25 мм

Рассматриваются установленные в системе водоснабжения вентиль с наклонным шпинделем и смеситель, проложенный под штукатуркой в качестве вентиля с прямым шпинделем согласно DIN 3512.

Во внутренней полости продольно распиленных пополам корпусов вентилей сразу же за седлами вентилей видно, по направлению потока, разрушение поверхности от эрозии металла, которое имеет у разных вентилей различные формы. В глаза бросается местная, ограниченная по размерам, зона разрушения поверхности, у вентиля с наклонным шпинделем эта поверхность имеет тусклый цвет. На подверженных эрозии участках вентиля с прямым шпинделем наблюдается оксидная пленка, появившаяся в результате изменения условий движения жидкости.

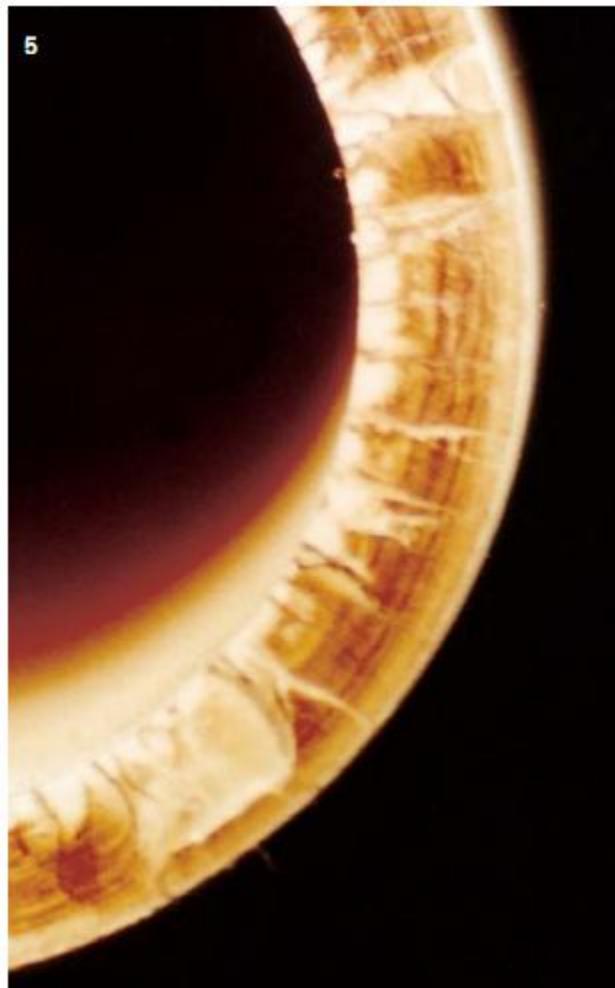
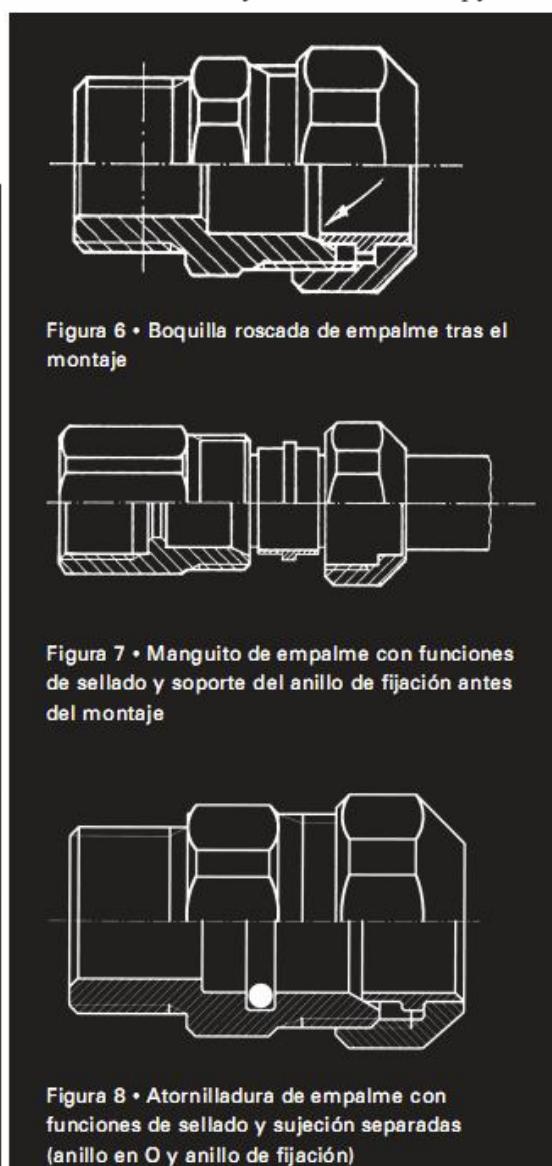
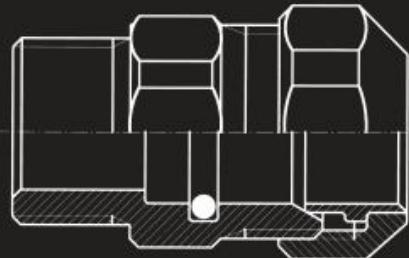
41. Трубное резьовое соединение с зажимным латунным кольцом

Произошел разрыв полимерной трубы из хлорированного поливинилхлорида в трубном подсоединении к установочному угольнику системы холодного водоснабжения примерно после 3-х лет эксплуатации. Последствие повреждения в результате воздействия холодной воды и разрушения трубы было значительным. На представленных снимках разлома показаны идущие с поверхности вглубь трещины, образовавшиеся в результате усталости материала.

Если бы причиной разрушения было напряжение, вызванное изгибом, то труба лопнула бы на другом (противоположном указанному стрелкой) конце зажимного кольца. Но в ряде дальнейших случаев, несмотря на то, что труба была закреплена зажимным кольцом, разломы имели место в тех же местах, что и в рассматриваемом здесь случае, то есть, в местах, показанных стрелкой.

Принимая во внимание правильность конструкции соединения и требования Инструкции производителя по монтажу, можно сказать, что монтажные ошибки практически невозможны. В Инструкции, кроме того, сказано: «за счет зажимного кольца, сильное затягивание и повреждение трубы исключены.».

Конструкция соединения была проверена в Объединении DVGW согласно рабочему листу W 534 "Трубные соединения и соединители". В этом рабочем листе в п.8 "Размеры" содержится требование в том, что размеры и размерные допуски трубного соединения должны соответствовать труbe и ее размерным допускам таким образом, чтобы они оставались герметичными на длительный срок в случае возникновения эксплуатационных нагрузок.

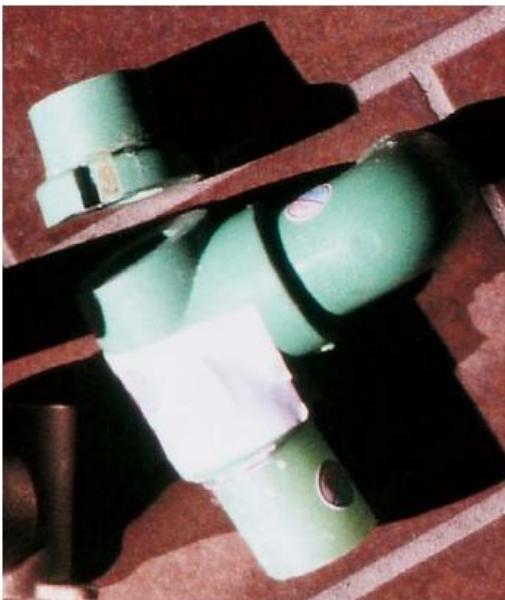
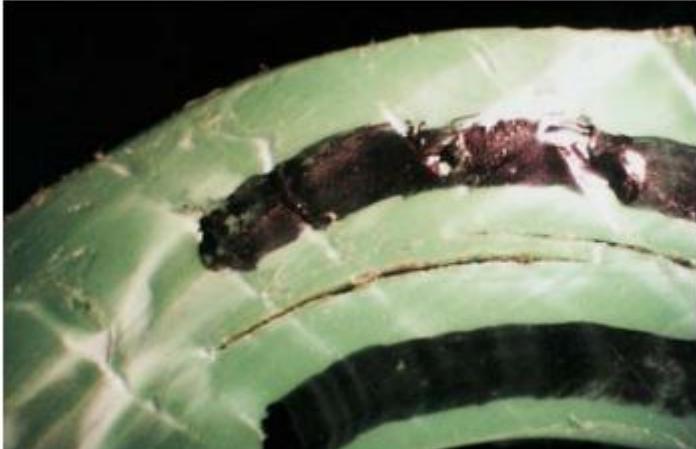
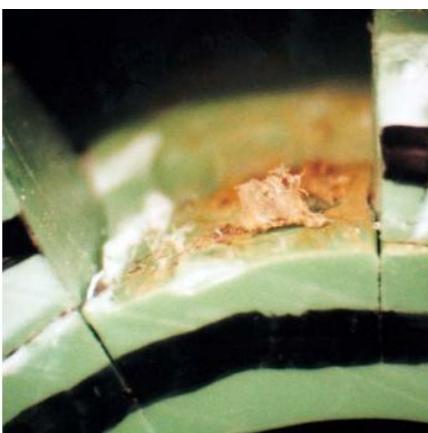
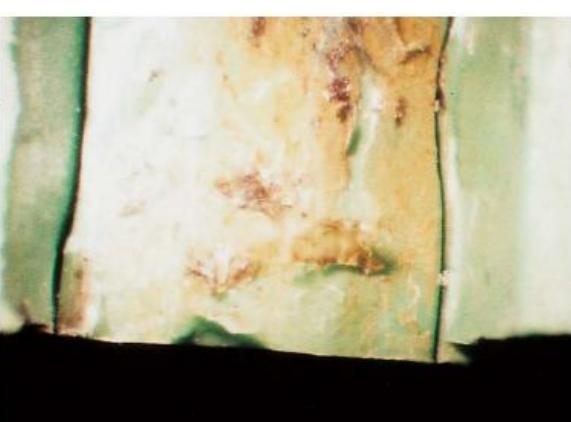
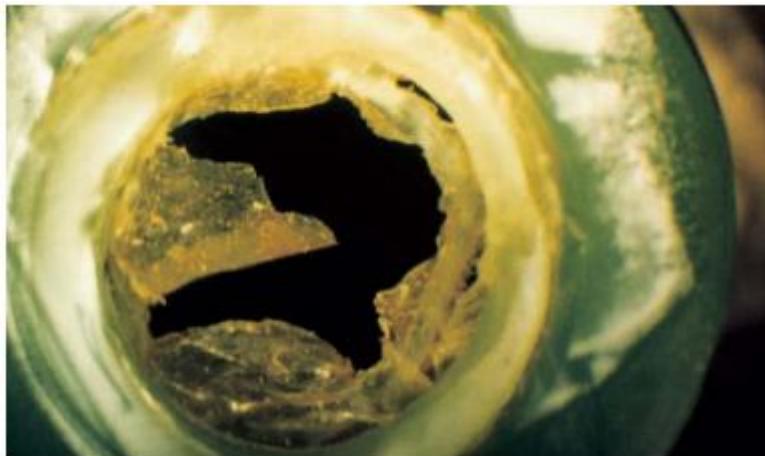
42. Полипропиленовый (тип 3) тройник в трубопроводе Du 32 мм на раструбной сварке

Рассматривается тройник системы из ППР питьевого водопровода здания, который был установлен в труднодоступном для монтажа месте. В тройник были вварены раструбной сваркой трубы (по стволу) и угольник (на ответвлении). Негерметичность обследуемого узла была выявлена после проверки давлением. Имелся ущерб из-за протечек воды.

На поврежденном участке наблюдаются два продольных разрыва в трубе и по всей длине тройника. В открытый разрыв на одном из этих мест видны коричневые отложения. Причиной возникновения порывов и течи жидкости явилось нарушение технологии сварки. Такие дефекты могут случаться на сложных участках монтажа трубопровода, когда приходится сваривать трубопроводные узлы непосредственно на месте монтажа и когда почти не удается следовать регламенту технологического режима раструбной сварки.

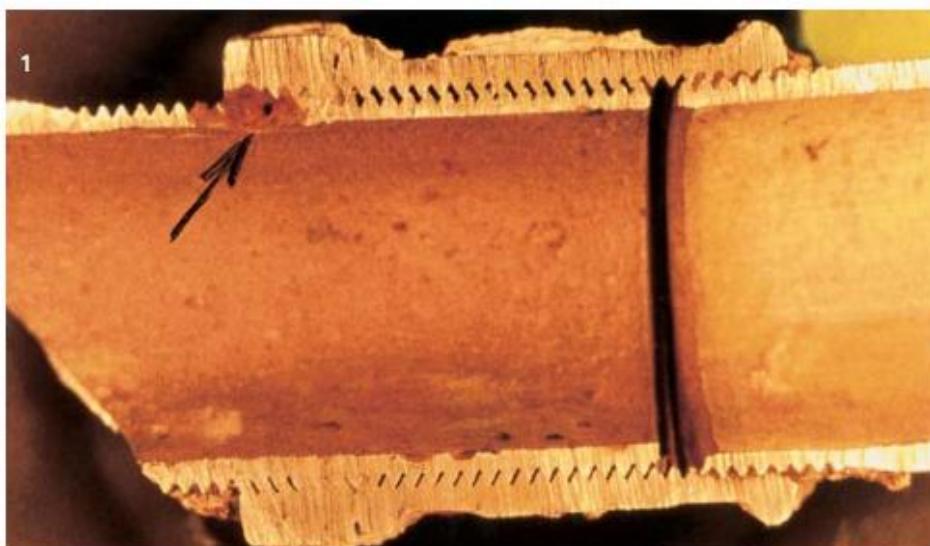
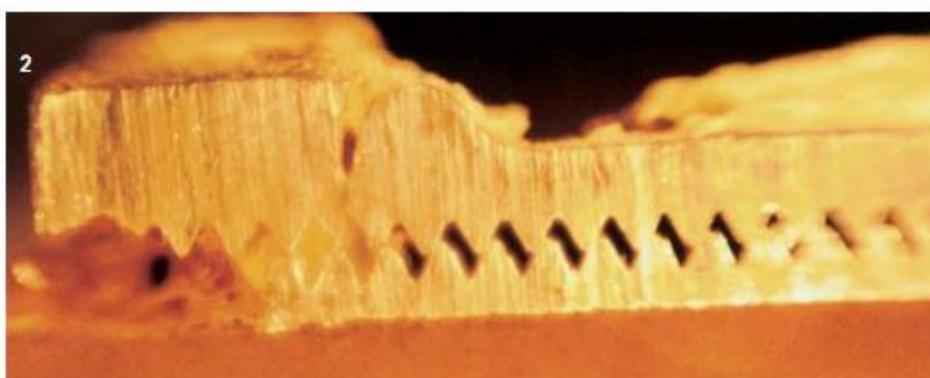
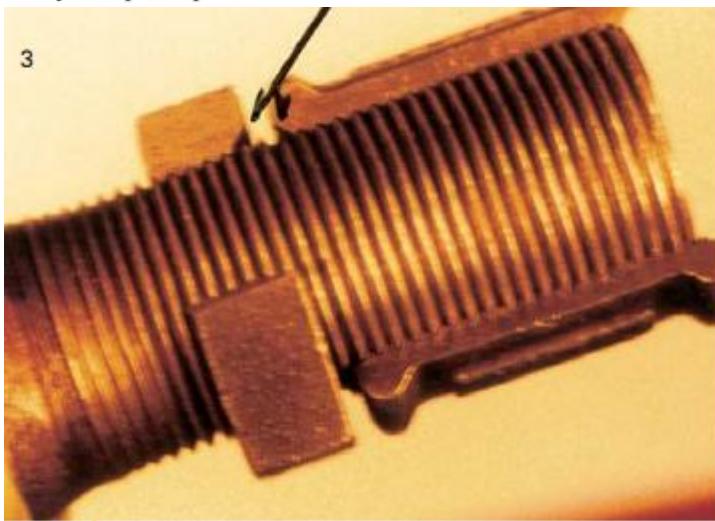
43. Стальной резьбовой сгон с муфтой и контргайкой

Рассматривается уплотнение по наружной резьбе стального сгона, ввернутого в муфту, контргайкой, которые являются частью системы питьевого водопровода.

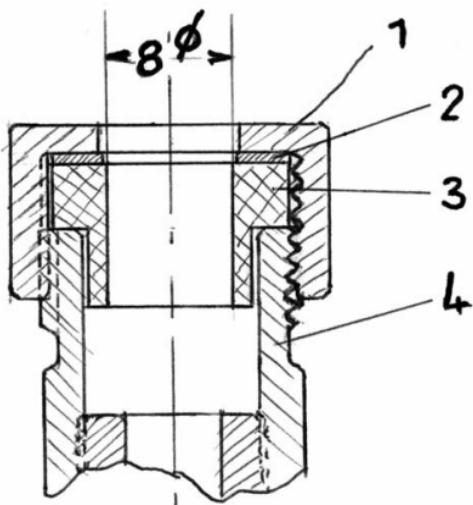
44. Зажимное соединение с эластомерным уплотнением для медной трубы Du 8 мм

Для герметичного подключения трубы предлагается зажимное соединение, состоящее из хромированной/никелированной накидной гайки, латунной шайбы и эластомерной втулки. Медная труба, подключенная к угловому вентилю, была плотно соединена с ним через предлагаемое зажимное соединение. Давление в трубе являлось слабонапорным. После года эксплуатации труба выскочила из соединения с угловым вентилем.

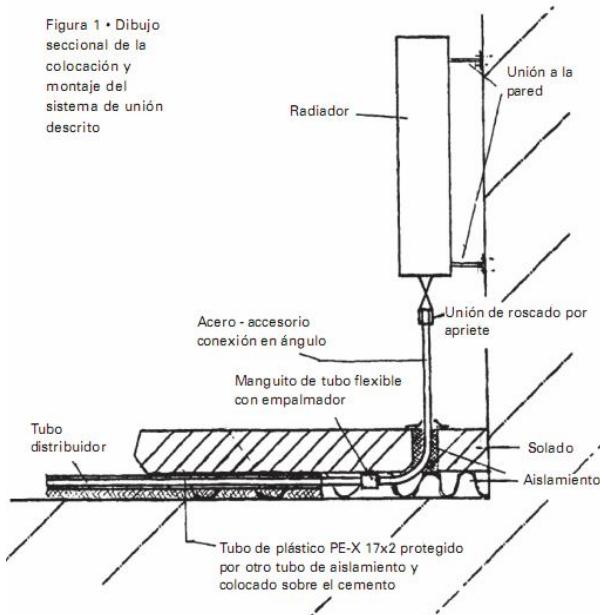
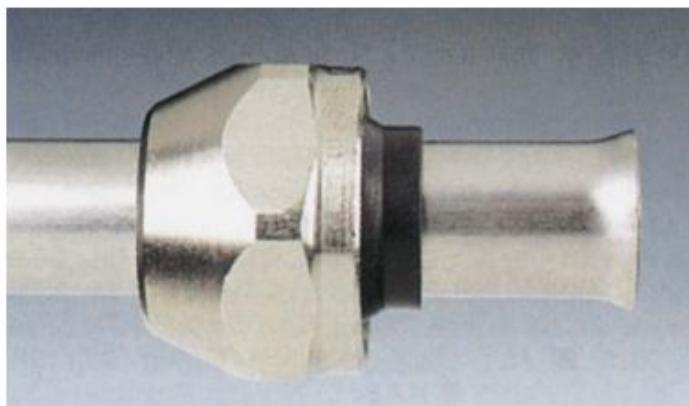
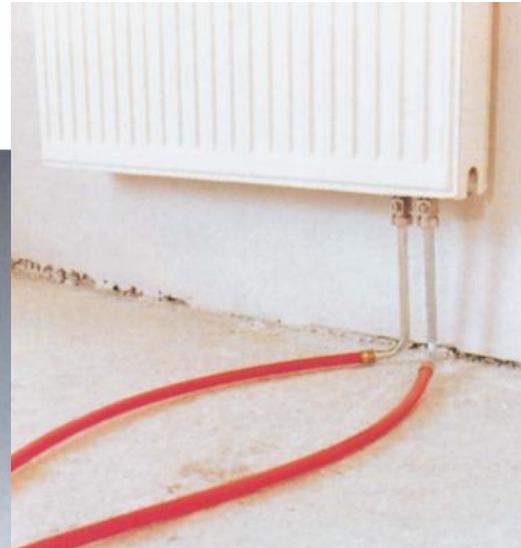
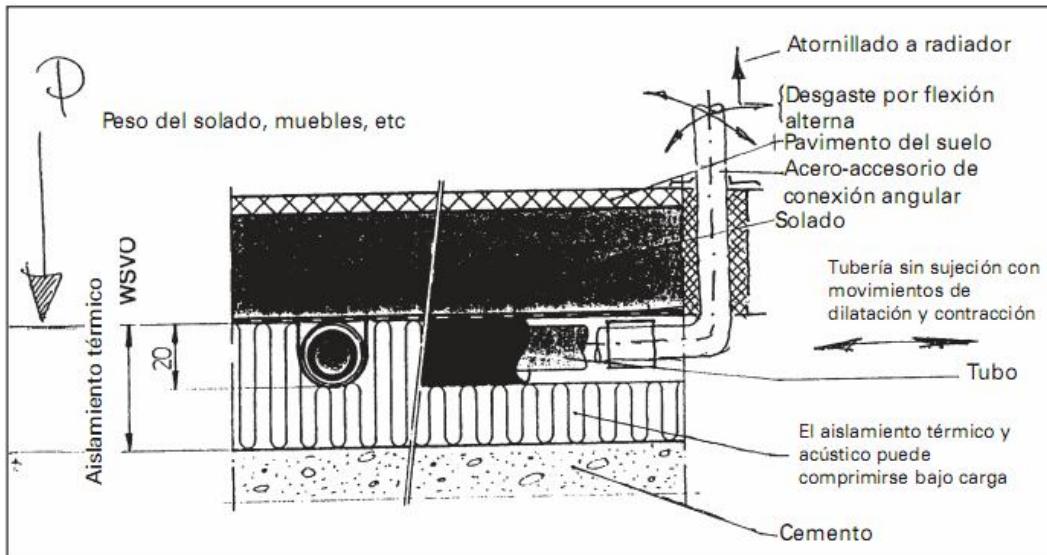
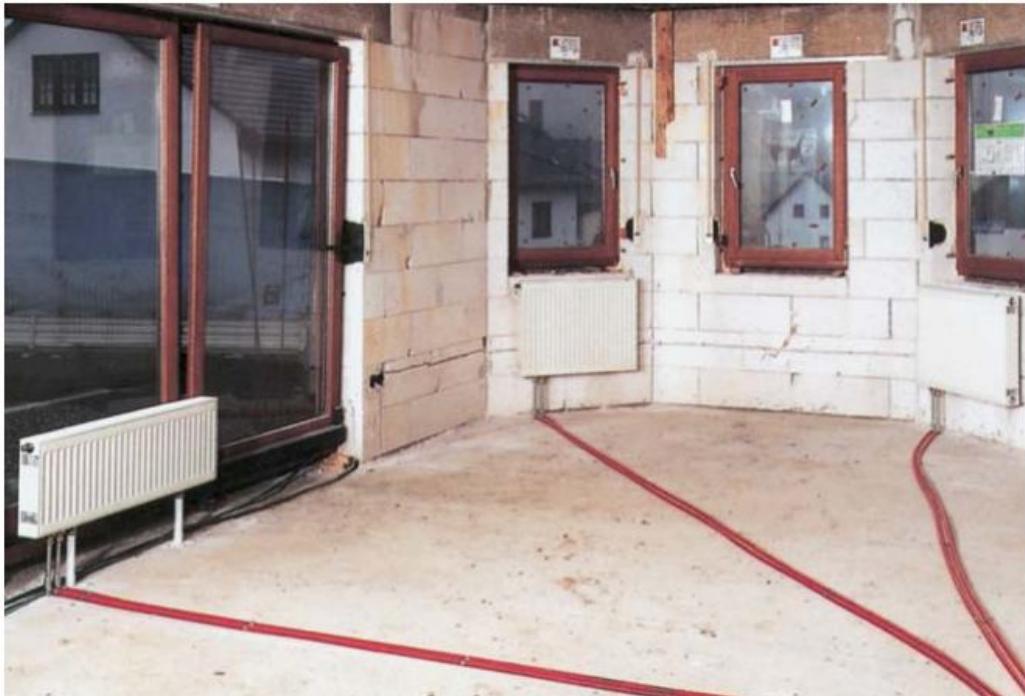
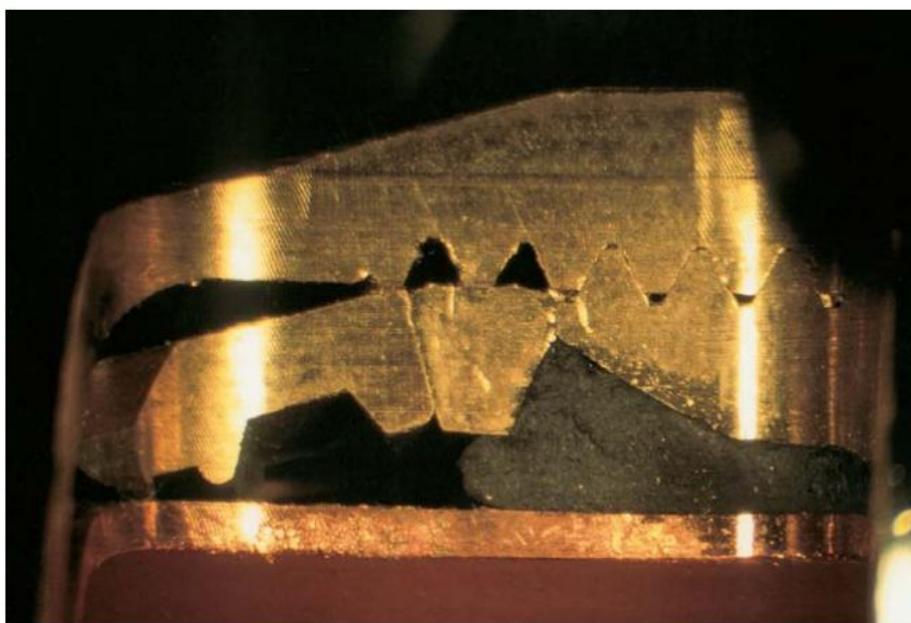
47. Зажимное резьовое соединение между подсоединительной к радиатору трубой из нержавеющей стали и трубой из сшитого полиэтилена, проложенной в полу

Рассматривается конструктивное исполнение присоединения горизонтальной разводки трубами из СПЭ,ложенными в полу, к радиатору отопления. Прокладка производилась по коллекторной схеме разводки труб, то есть, двумя трубами (подающей и отводящей) отдельно от коллекторов к каждому радиатору.

Подсоединение радиаторов включало комплект трубок из нержавеющей стали размером 15x1 мм, имеющих изгиб под углом 90°, и зажимной соединитель к вентилю радиатора.

Примерно после года эксплуатации на соединителях проявились негерметичности. Из многих квартир поступили жалобы на повреждения потолка, стен, ковров вследствие протечек. Замена соединителей одного производителя на соединители, изготовленные другим производителем, положительного результата не принесла. После примерно еще 2-х лет эксплуатации системы вновь произошли разгерметизации. Еще раз в целях профилактики пришлось привести соединения в надлежащий вид; при этом с помощью предоставленного производителем инструмента места подсоединений труб были увеличены в диаметре с 15 до 17 мм (рис.2).

Согласно VOB-CDIN18380 "Системы обогрева отопительной и хозяйственной воды" трубы следует прокладывать так, чтобы они могли расширяться без повреждений (п. 3.2.7).

Напряжений изгиба присоединительных комплектов в результате температурных изменений длины труб можно было избежать с помощью расположения перед радиатором компенсационных петель или соответствующих креплений.

Без фиксации подсоединительных трубок они не вставляются в радиатор строго прямолинейно.
